COMUNE DI CAMERI
REGIONE PIEMONTE
PROVINCIA DI NOVARA

VALUTAZIONE DELLA COMPATIBILITA' IDRAULICA DEGLI INSEDIAMENTI
PREVISTI LUNGO IL T. TERDOPPIO ALL'INTERNO DELLE FASCE A E B
DEL PIANO STRALCIO DELLE FASCE FLUVIALI

DOCUMENTAZIONE FOTOGRAFICA

ALLEGATO
1

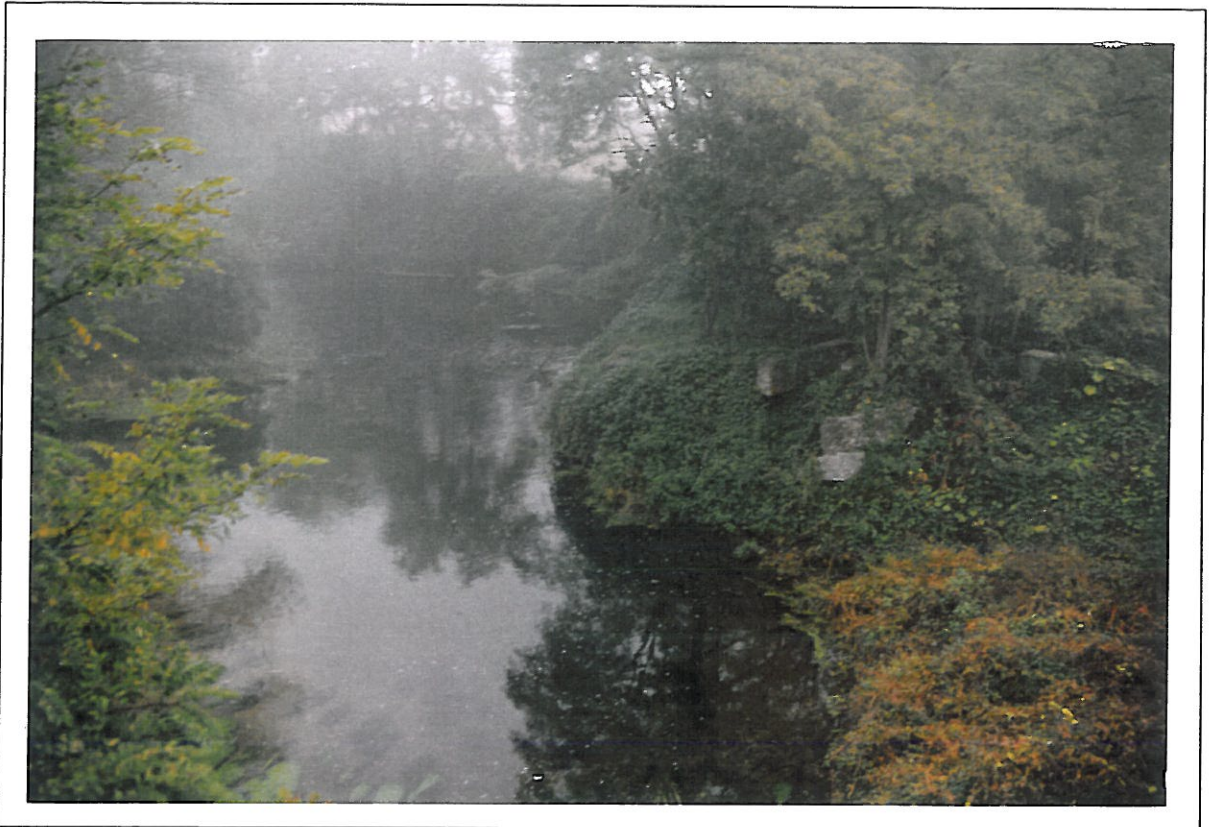
Foto 1 – Tratto del Torrente Terdoppio a monte del Canale Regina Elena nel punto in cui quest'ultimo interseca il corso d'acqua. Sono visibili alcuni blocchi utilizzati per la scogliera realizzata a rinforzo delle sponde.

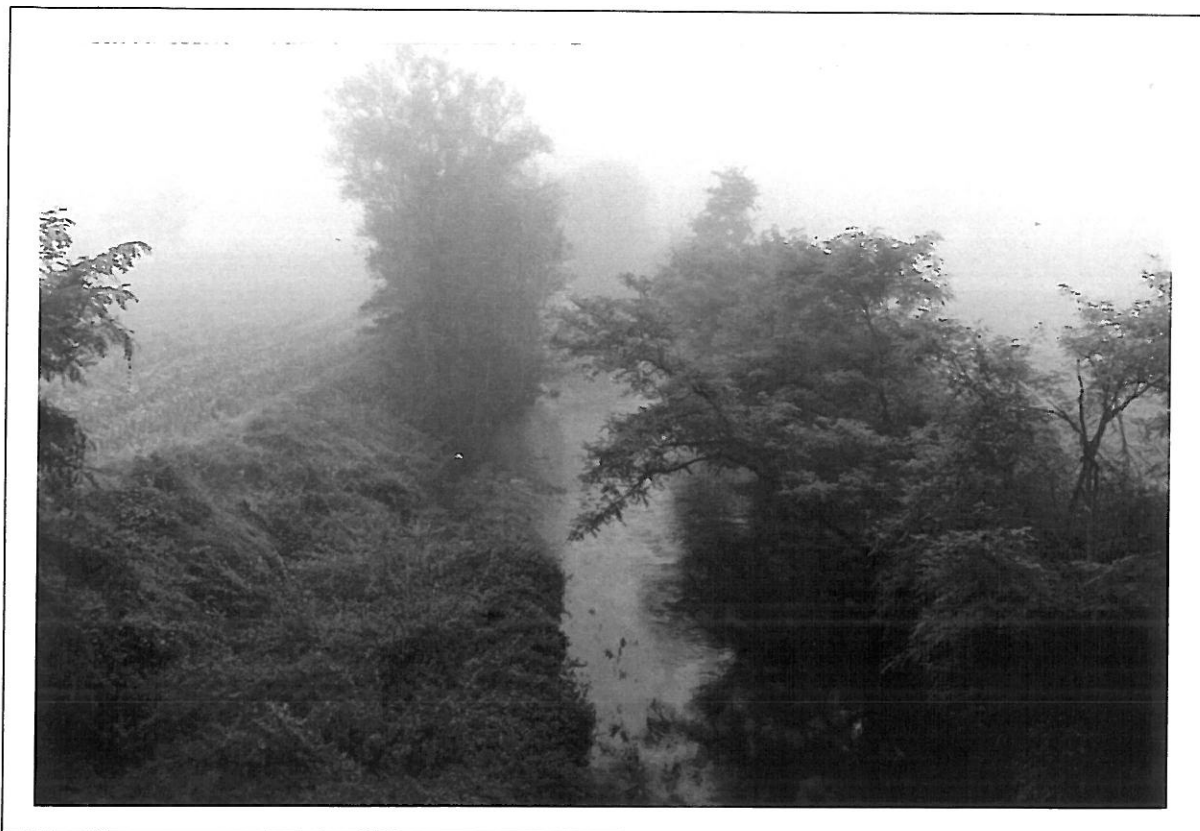
Foto 2 – Tratto del Torrente Terdoppio a valle rispetto al Canale Regina Elena. E' visibile in sponda idrografica sinistra la barra fluviale longitudinale stabilizzata ed inerbita, soggetta ad inondazione in caso di eventi di piena.

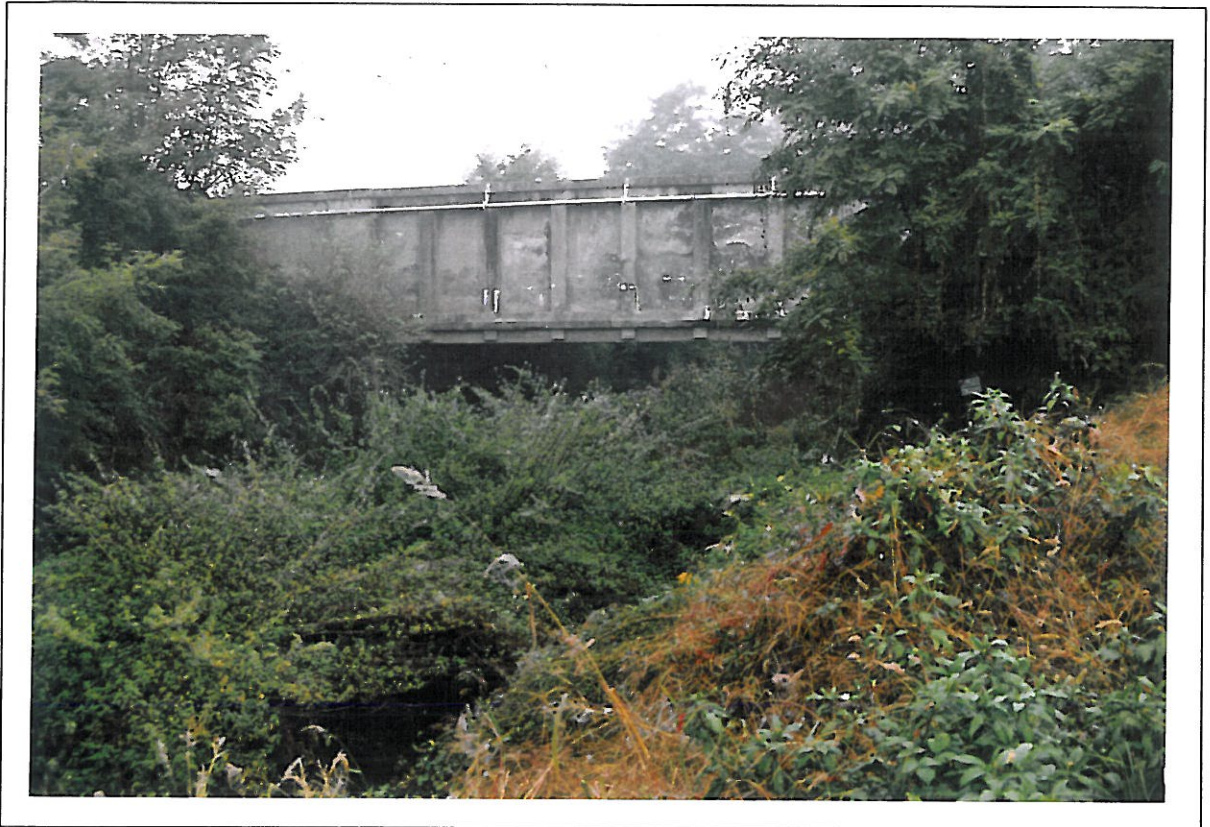
Foto 3 – E' visibile l'intersezione tra il Torrente Terdoppio e il Canale Regina Elena, che risulta essere sopraelevato rispetto al corso d'acqua, parzialmente nascosto da cespugli. In primo piano è visibile la barra fluviale stabilizzata.

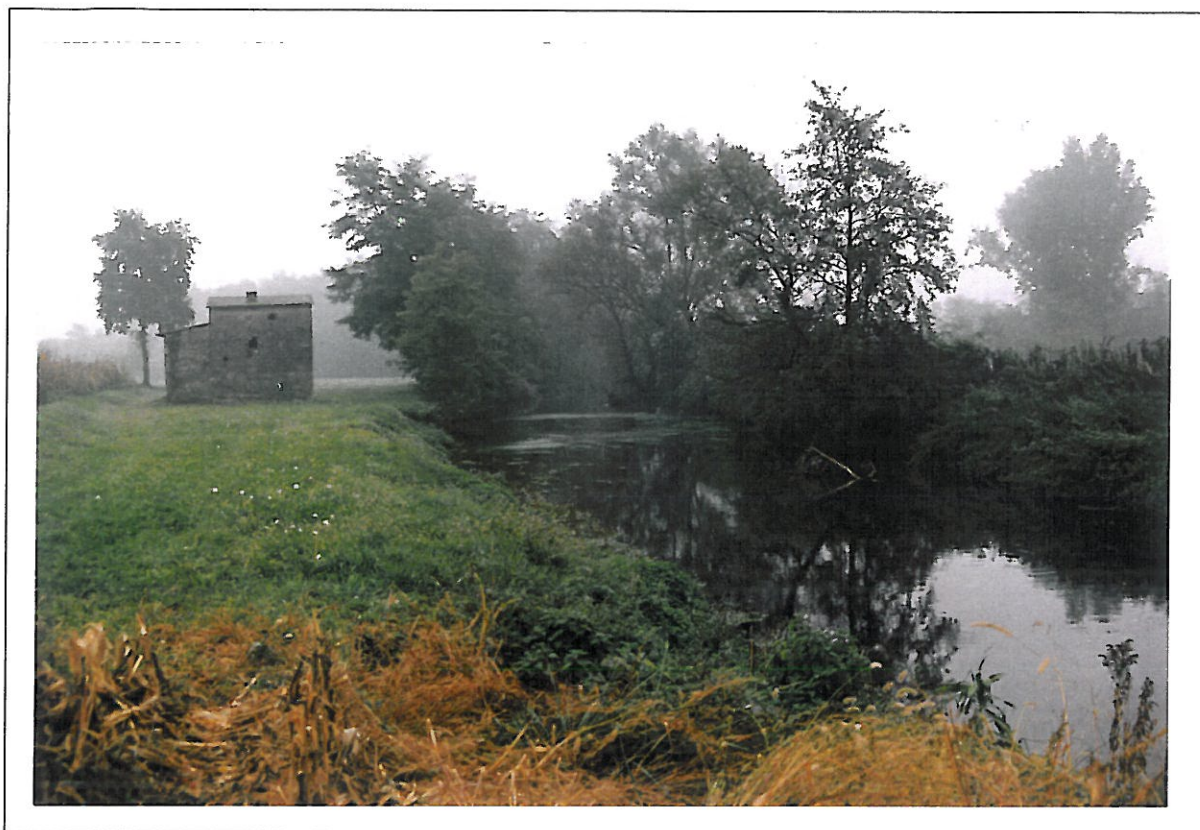
Foto 4 – Tratto a valle del Torrente Terdoppio rispetto al canale Regina Elena. E' visibile in sponda idrografica destra l'orlo di terrazzo che delinea l'alveo; si intravede alle spalle dell'edificio ubicato lungo il corso d'acqua l'orlo di terrazzo più interno, caratterizzato da un dislivello e una pendenza bassa. Esso rappresenta un argine naturale in caso di piene.

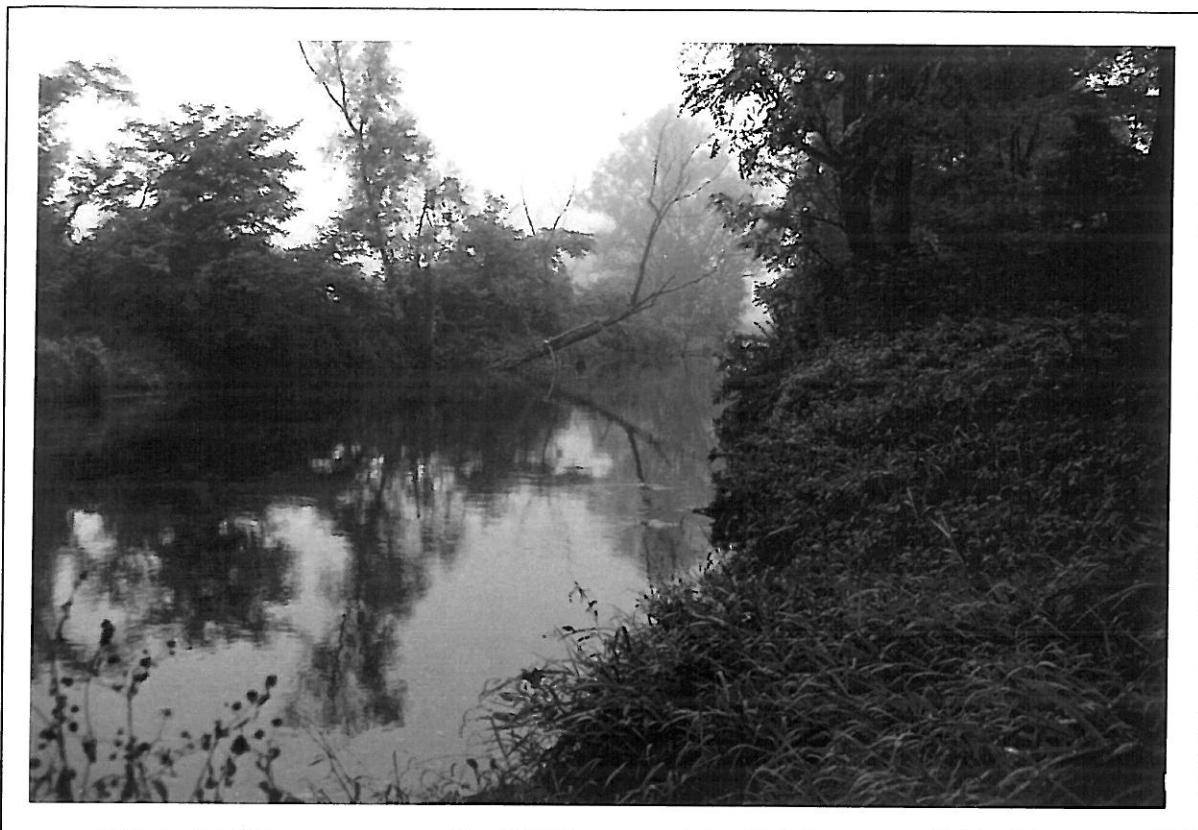
Foto 5 – Tratto di torrente subito a Sud dell'edificio indicato nella foto precedente. In primo piano è possibile osservare come la sponda, soprattutto in sinistra idrografica, risulti quasi assente, con il pelo dell'acqua coincidente con il piano campagna. In lontananza è visibile un tronco d'albero divelto che potrebbe costituire un ostacolo al regolare deflusso delle acque.

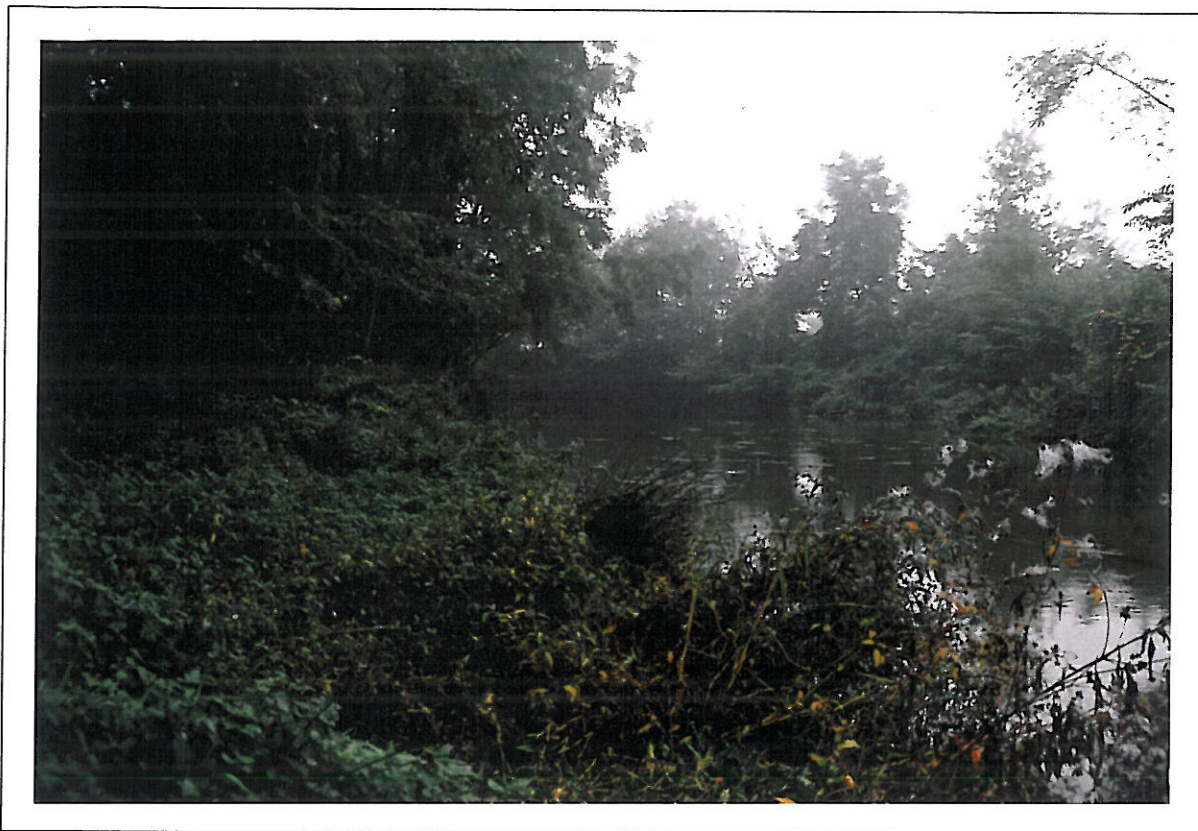
Foto 6 – Tratto immediatamente a valle della Foto 5: particolare dell'assenza di sponde in sinistra idrografica. In caso di eventi di piena l'area adiacente al corso d'acqua è soggetta ad esondazione.

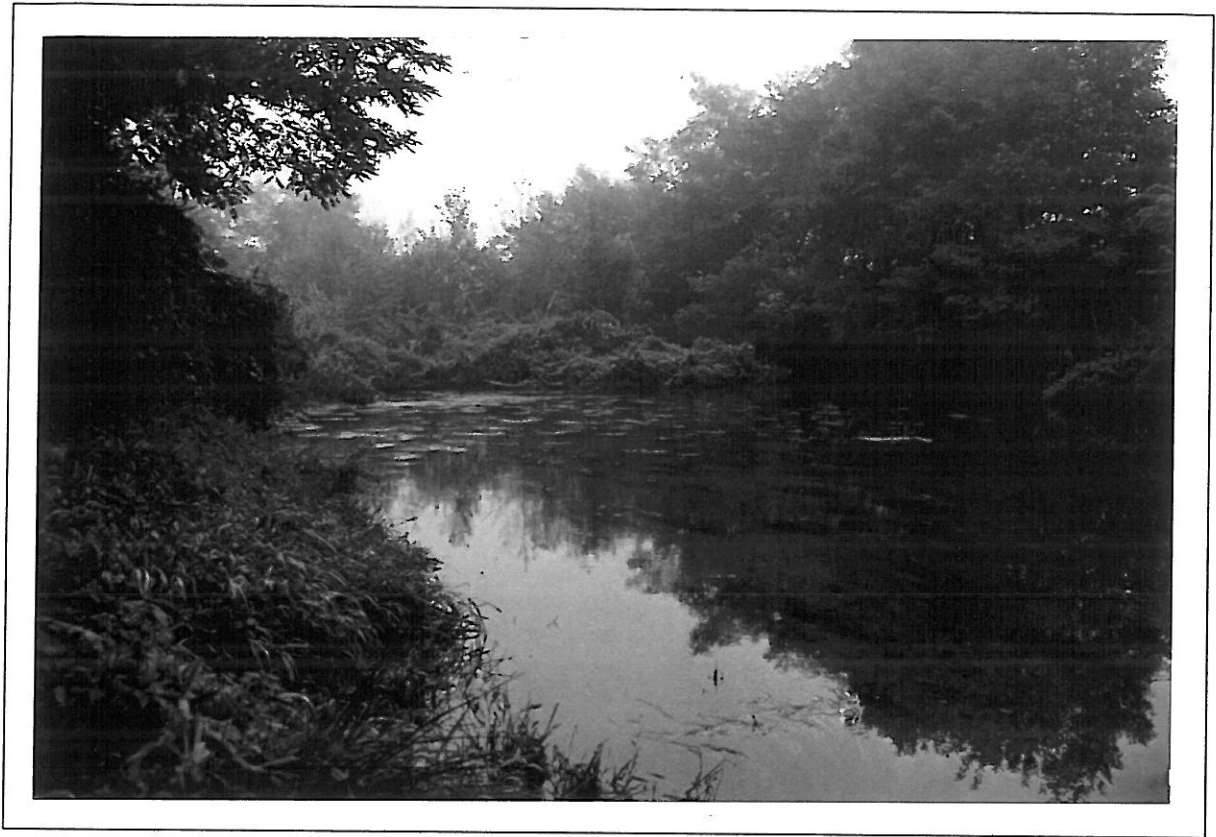
Foto 7 – Fotografia realizzata dalla strada sterrata proveniente dalla Ditta IGOR, nel senso di scorrimento delle acque: è il punto centrale del meandro che il corso d'acqua ha creato nel tempo. Sullo sfondo si può notare una barra di meandro di notevoli dimensioni ormai colonizzata da vegetazione arbustiva. Osservando con attenzione l'alveo è possibile affermare che non esiste trasporto solido e che il letto del torrente è costituito da sedimenti a granulometria medio-fine.

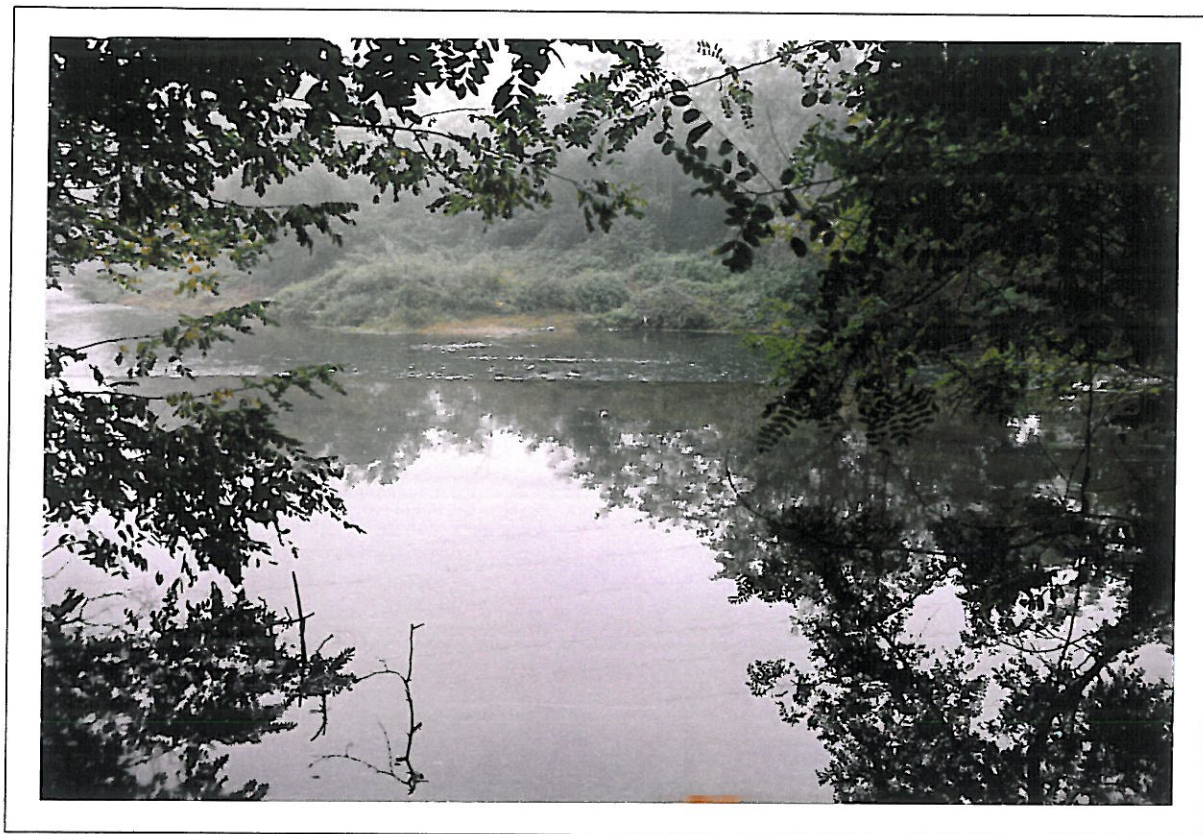
Foto 8 – Tratto di torrente all'altezza del Gorgonzolificio SANTI, a monte della prima soglia che si incontra nel tratto in studio del torrente. La soglia è stata realizzata con pietre tabulari intasate in cemento.

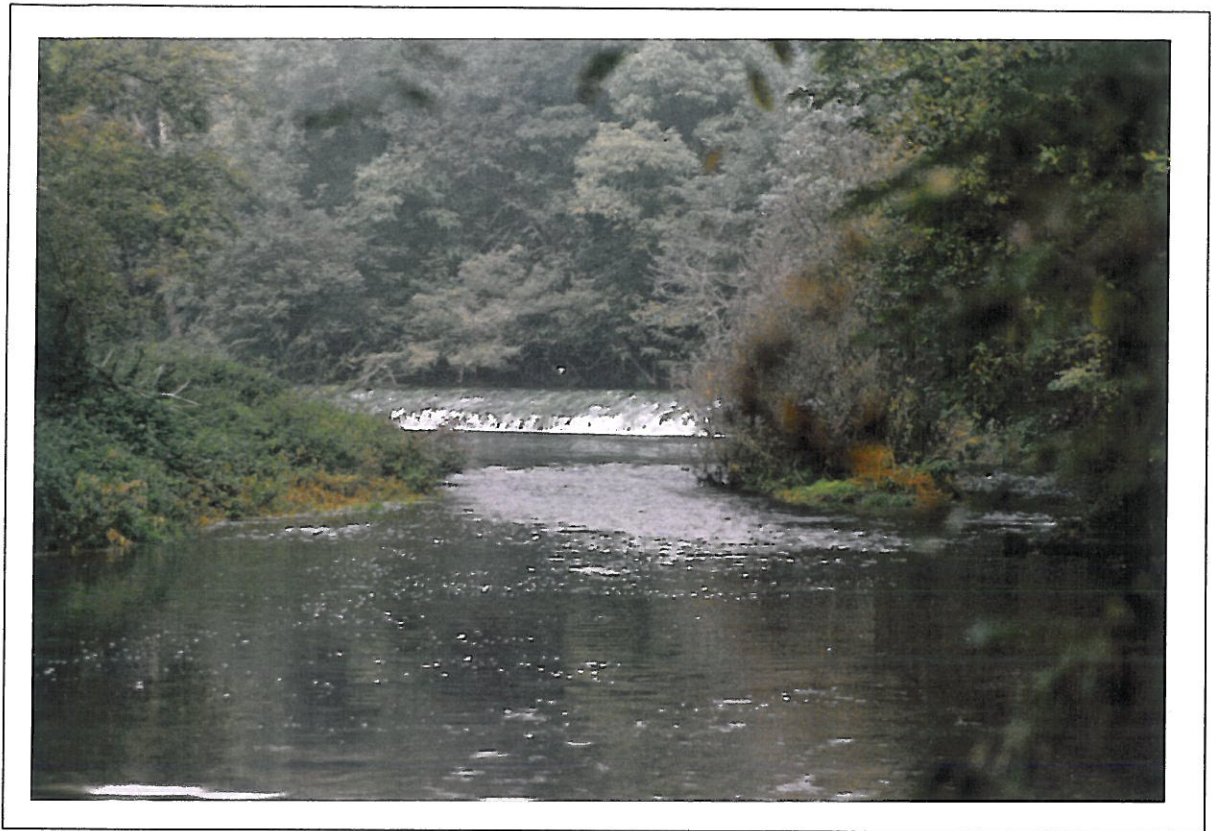
Foto 9 – Primo piano della soglia. Sono inoltre ben visibili le due barre fluviali presenti a valle della soglia: entrambe sono colonizzate da vegetazione arbustiva e alberi a basso fusto e sono esondabili in caso di eventi di piena.

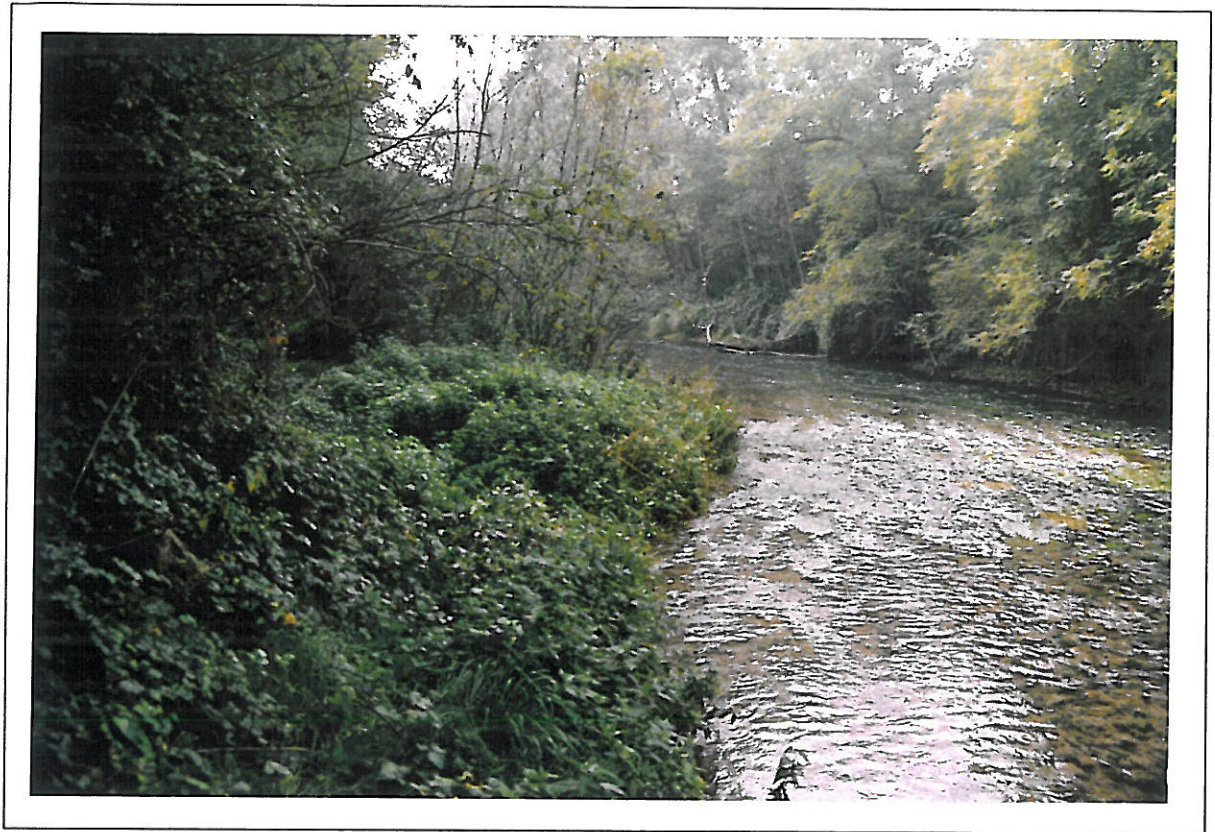
Foto 10 – E' visibile in primo piano la barra laterale in sinistra idrografica del T. Terdoppio, esondabile in caso di eventi di piena. In sponda idrografica destra, in corrispondenza della barra, sono presenti evidenti fenomeni di erosione spondale.

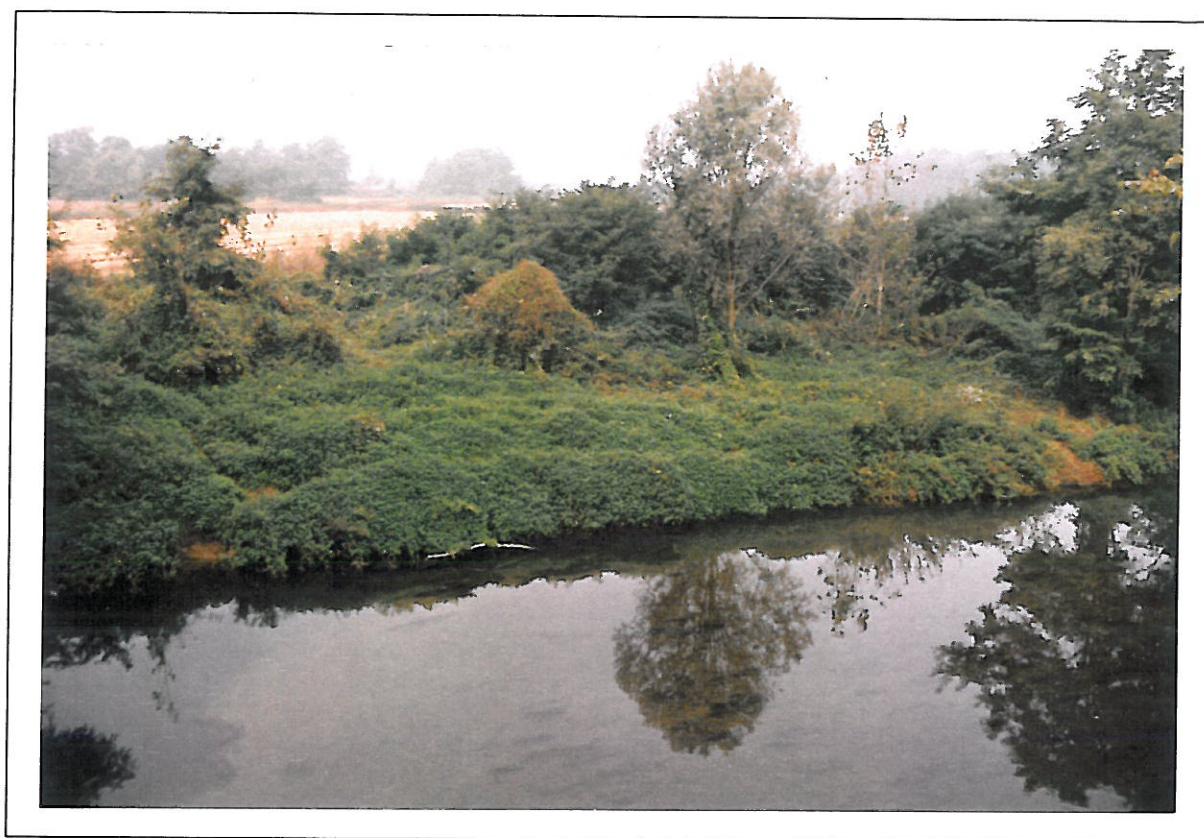
Foto 11 – Particolare della sponda idrografica destra nel tratto di monte del ponte sulla S.S. N° 32 Ticinese: la morfologia del sito funge da cassa di espansione in caso di eventi di piena.

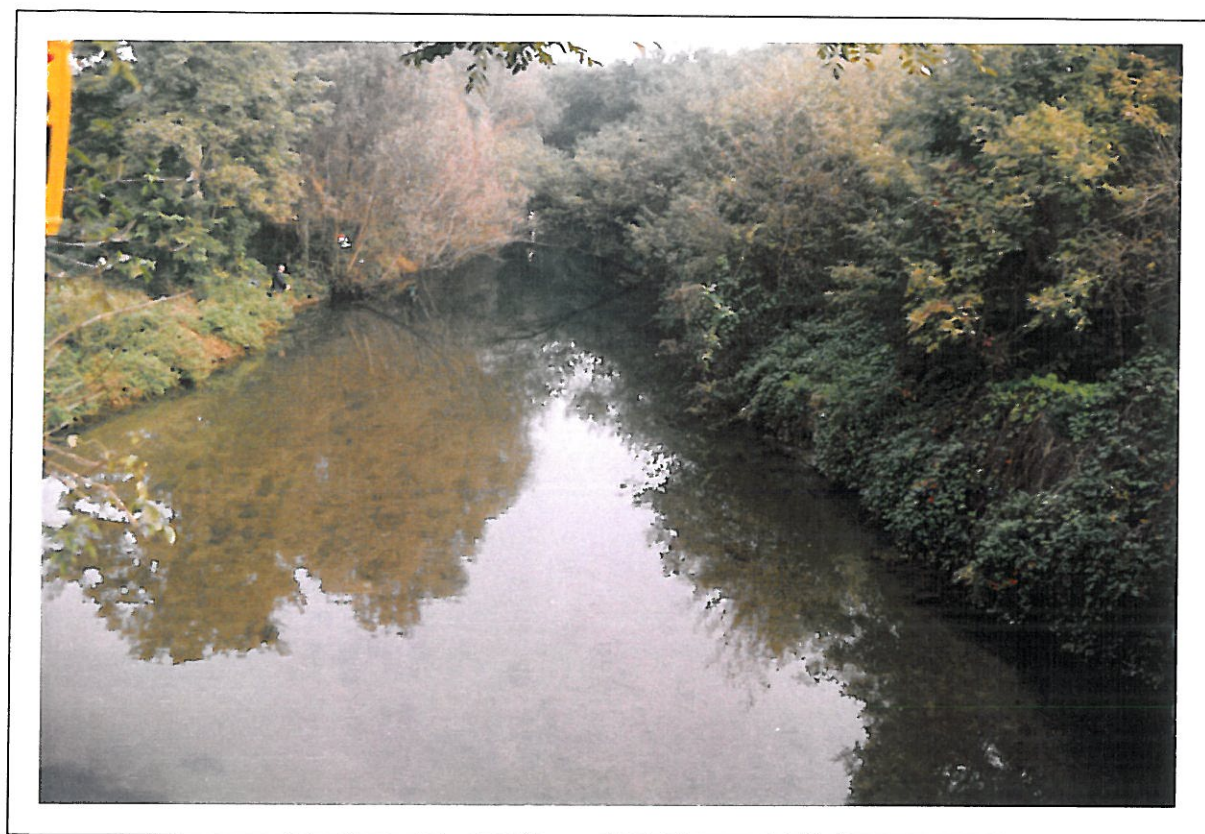
Foto 12 – Tratto a monte dell'attraversamento sulla S.S. N° 32: in sinistra idrografica la discreta altezza della sponda (2.5 m) garantisce l'incolumità degli edifici presenti a ridosso del corso d'acqua in caso di eventi di piena.

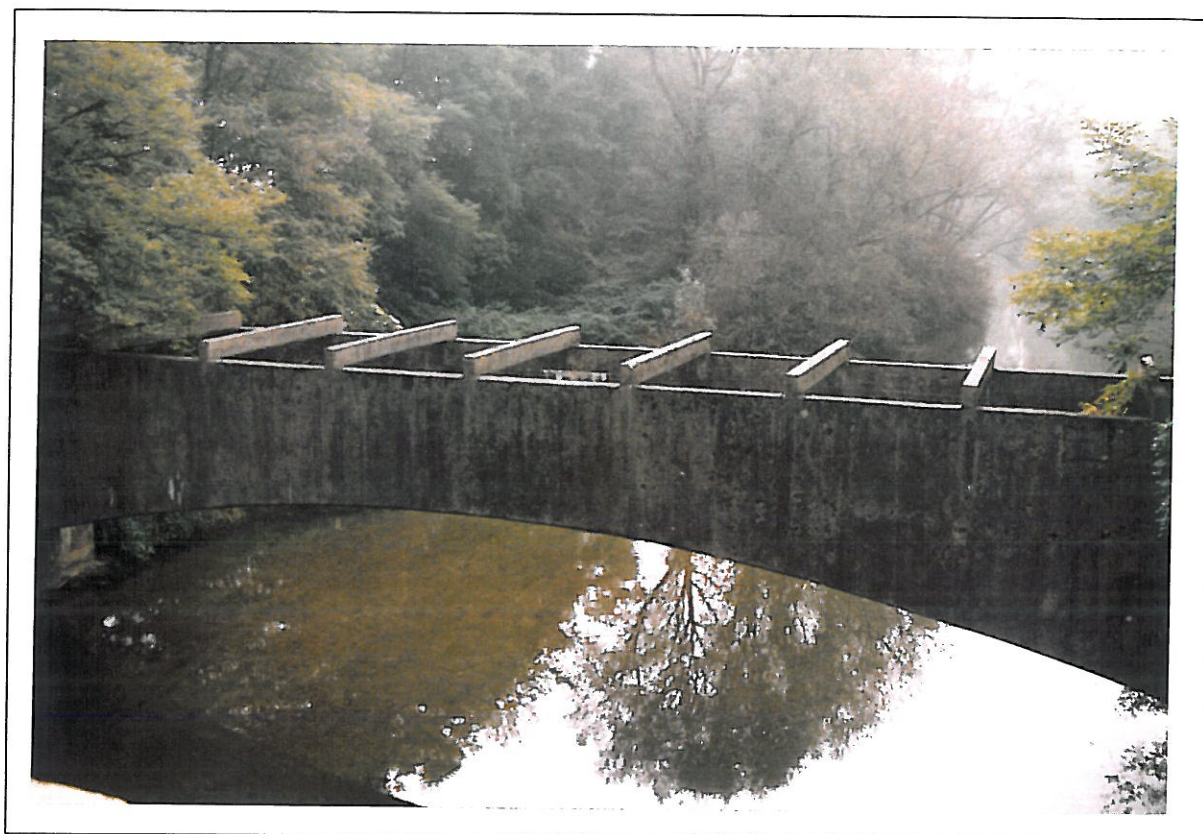
Foto 13 – A valle dell'attraversamento stradale della S.S. N° 32 è visibile un canale ormai da tempo abbandonato (al suo interno vi è vegetazione infestante). E' possibile inoltre osservare, in sinistra idrografica, l'argine in cemento presente fino oltre al canale: il muro esiste anche in destra idrografica. Infine sullo sfondo si intravede la barra laterale completamente colonizzata da arbusti ed alberi ad alto fusto.

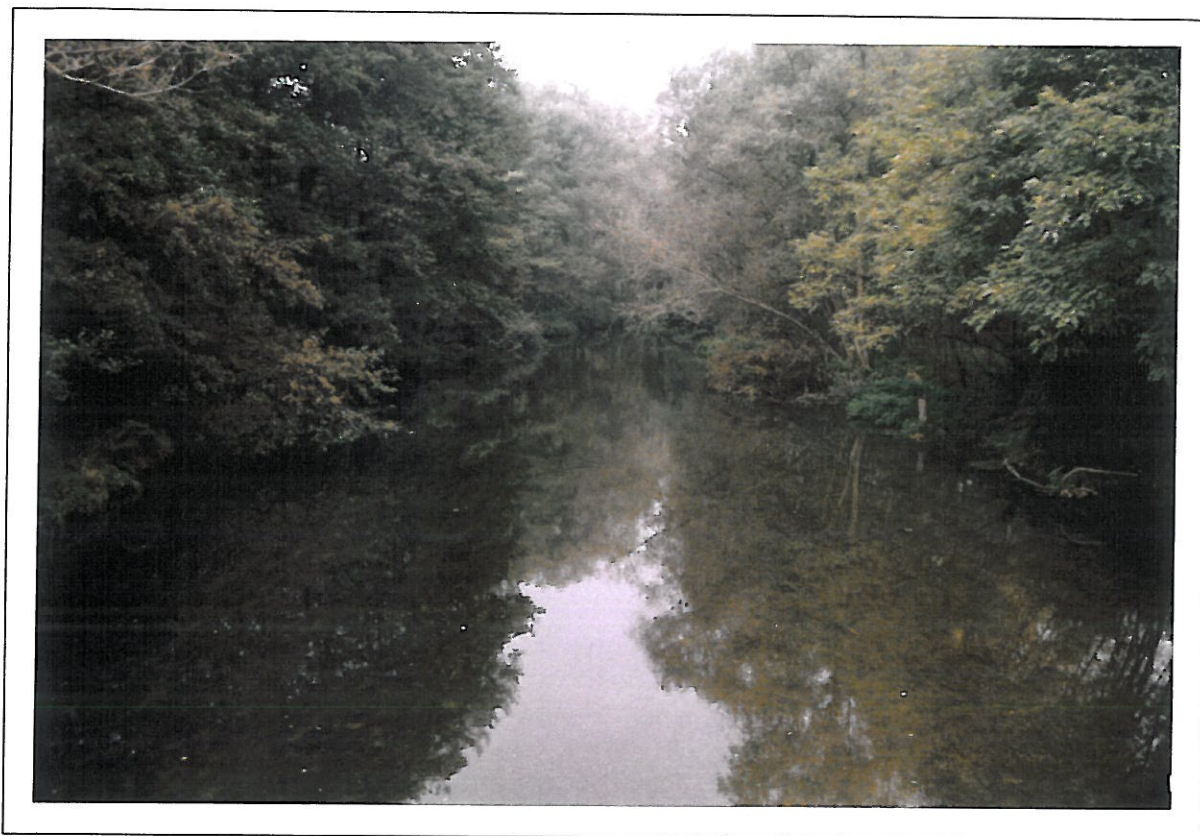
Foto 14 – Tratto di torrente a monte dell'intersezione Canale Cavour-Terdoppio. L'alveo in questo tratto è poco inciso, ma a circa 4 m dalle sponde attive sono presenti, su entrambe le parti, orli di terrazzo abbastanza scoscesi. Le sponde attive sono caratterizzate da un blando fenomeno di erosione.

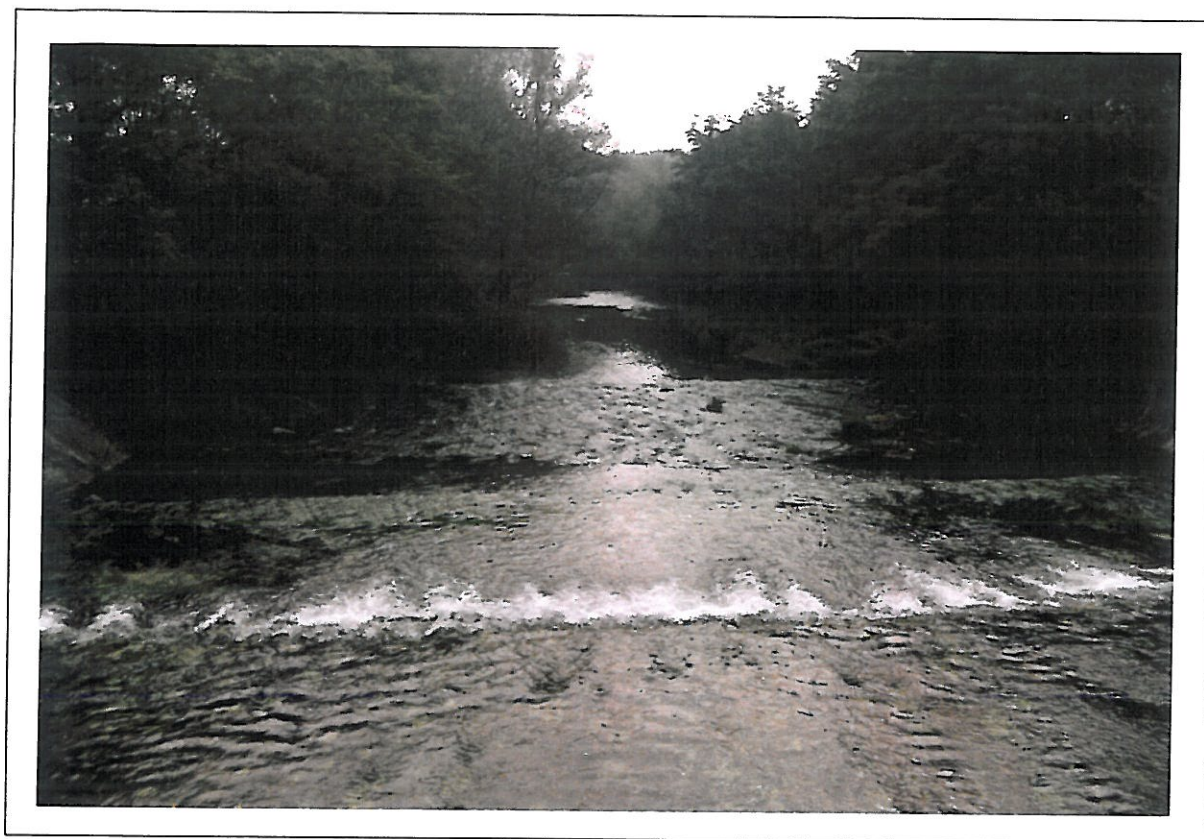
Foto 15 – Tratto a valle della passerella in cls per l'attraversamento del T. Terdoppio. Sono riconoscibili le tre soglie posizionate in successione a breve distanza l'una dall'altra. A valle delle terza soglia, in destra idrografica, si distingue una barra laterale parzialmente coperta da vegetazione arbustiva.

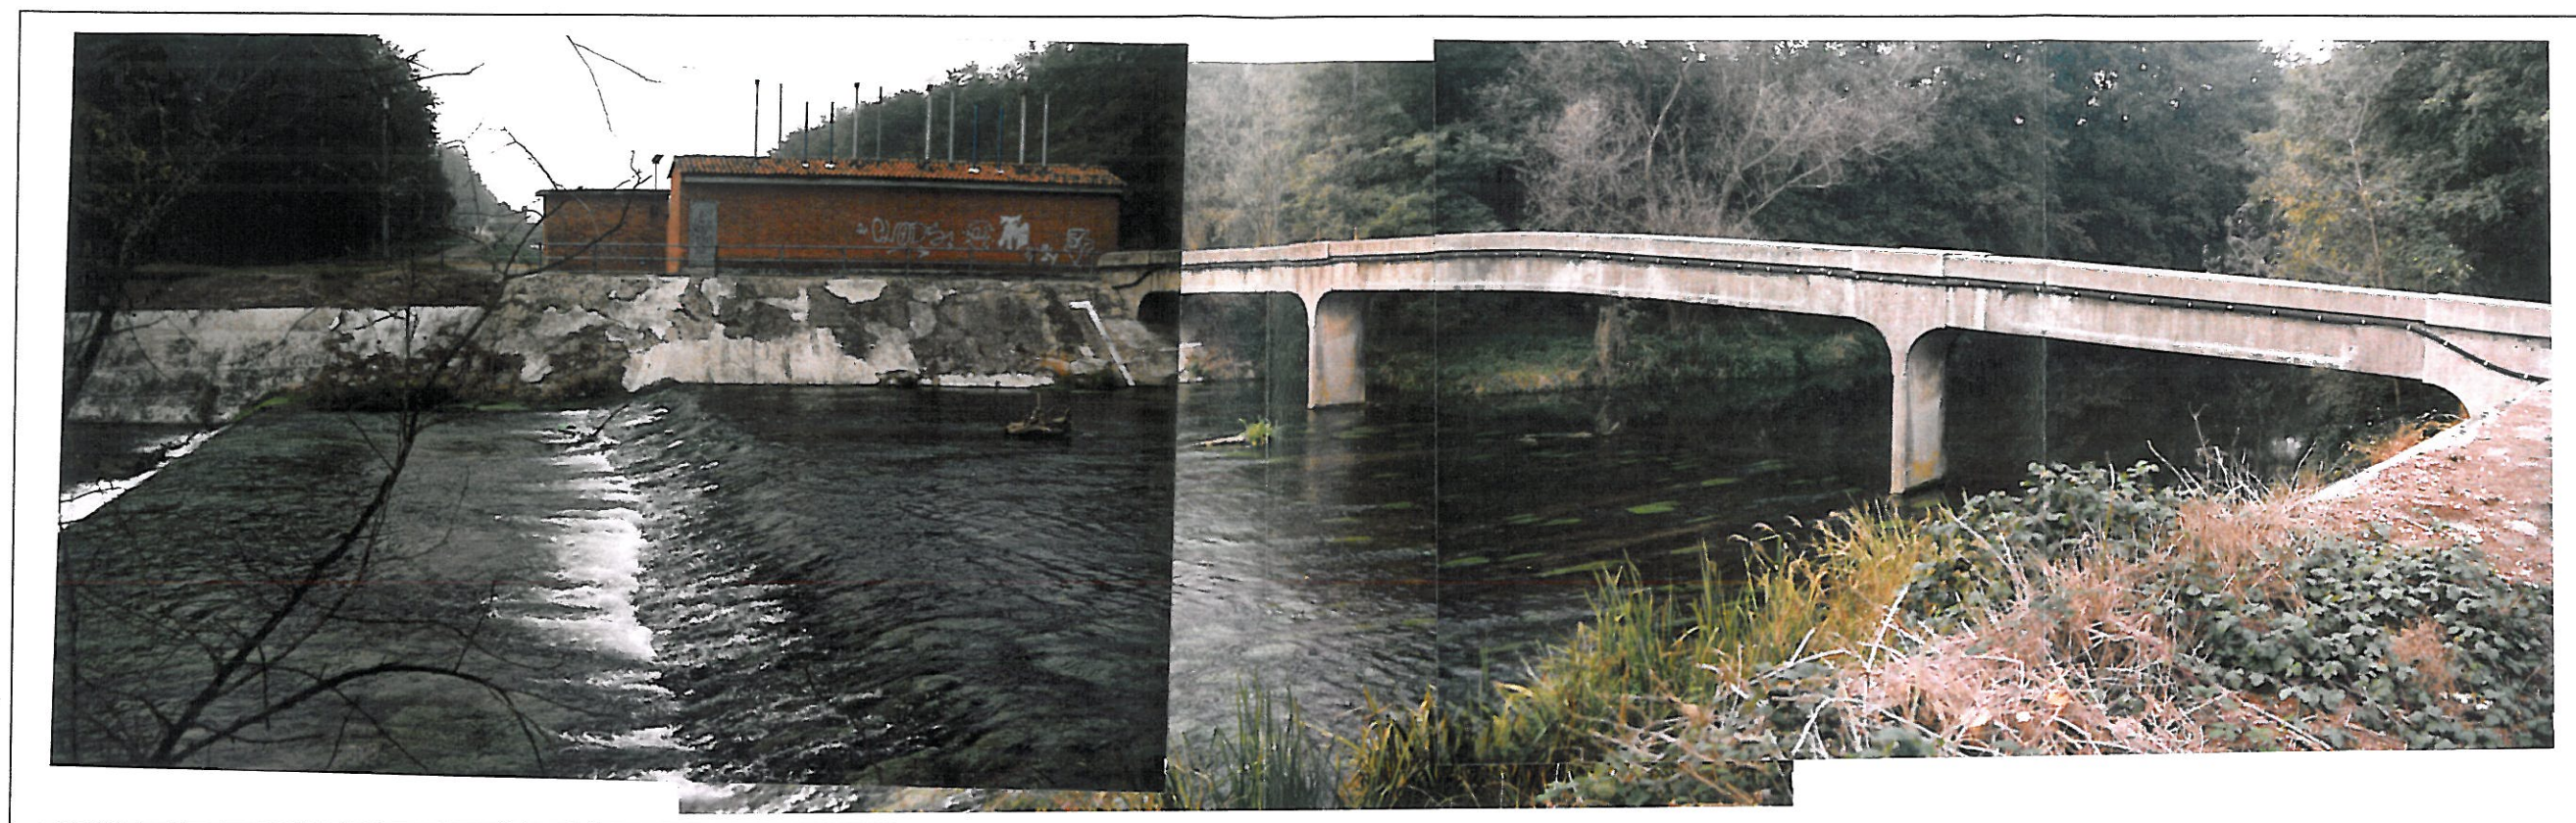
Foto 16 – Panoramica della zona di attraversamento del T. Terdoppio mediante passerella in cls. Sono visibili le due soglie e uno dei due muri d'ala in cemento a valle della passerella. In corrispondenza dell'edificio in mattoni rossi passa trasversalmente al corso d'acqua il Canale Cavour, sifonato in questo tratto.

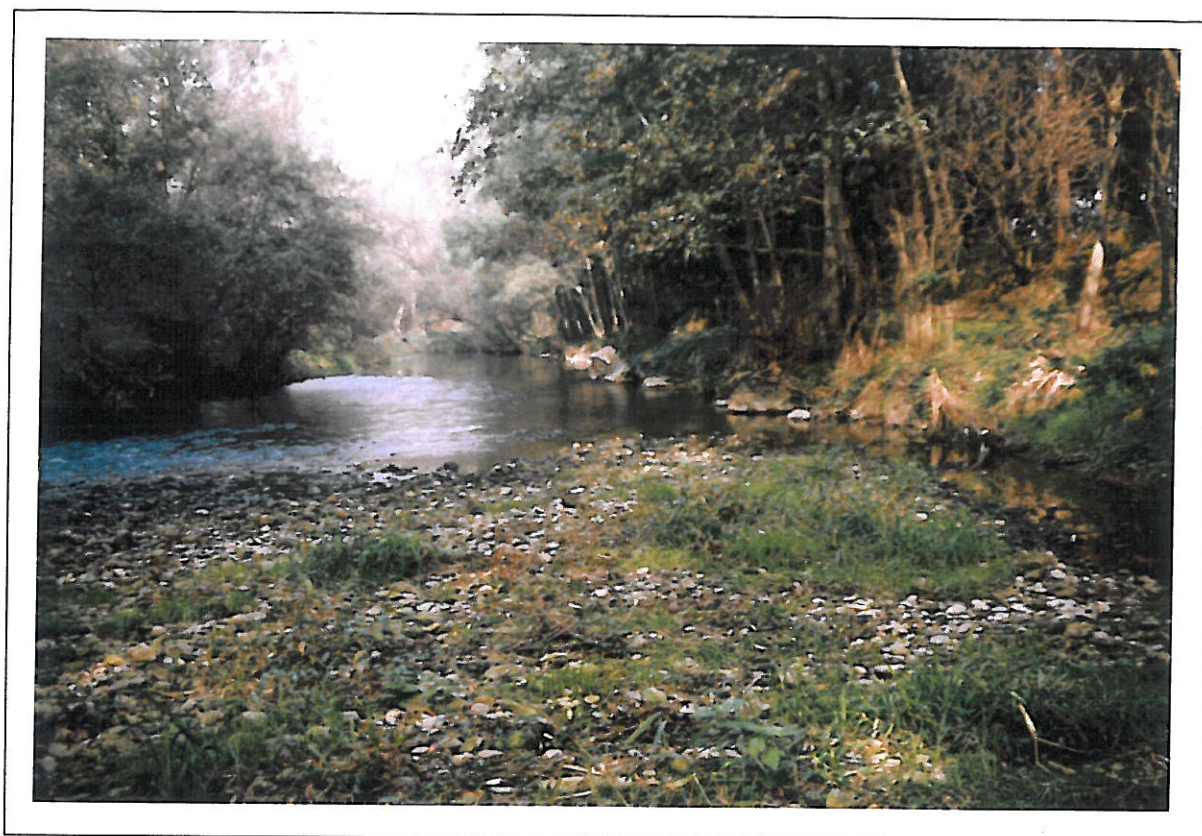
Foto 17 – Meandro del T. Terdoppio all'altezza di C.na Bollini. E' ben visibile in sinistra idrografica la scogliera in blocchi irregolari sparsi. In primo piano c'è la testa della barra longitudinale: l'assenza di vegetazione conferma la possibilità di facile esondazione della stessa in caso di eventi di piena.

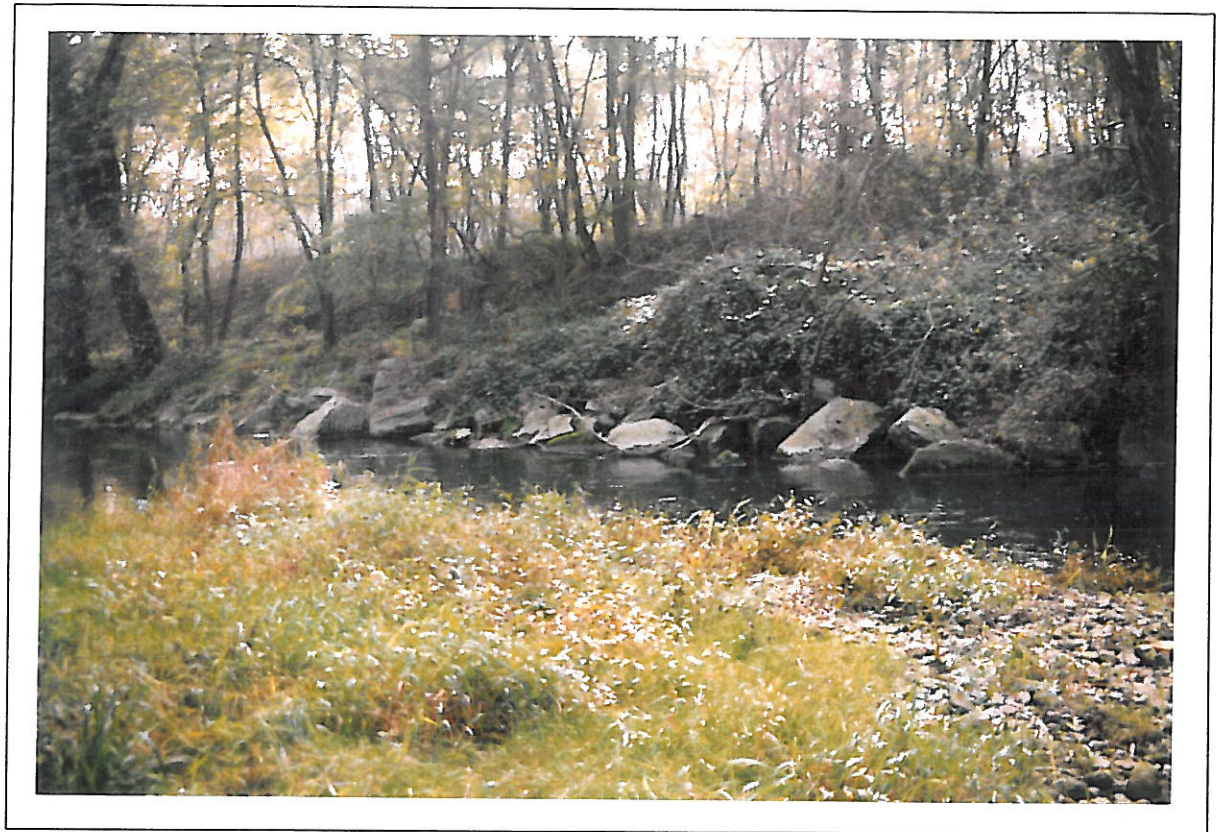
Foto 18 – In primo piano si vede la zona di chiusura della barra longitudinale precedentemente descritta. In sponda idrografica destra si può osservare la scogliera in blocchi irregolari sparsi, che costituisce la sponda dell'alveo, e in secondo piano l'orlo di terrazzo più alto.
