COMUNE DI CAMERI
REGIONE PIEMONTE
PROVINCIA DI NOVARA

VALUTAZIONE DELLA COMPATIBILITA' IDRAULICA DEGLI INSEDIAMENTI
PREVISTI LUNGO IL T. TERDOPPIO ALL'INTERNO DELLE FASCE A E B
DEL PIANO STRALCIO DELLE FASCE FLUVIALI

DOCUMENTAZIONE FOTOGRAFICA

ALLEGATO
1

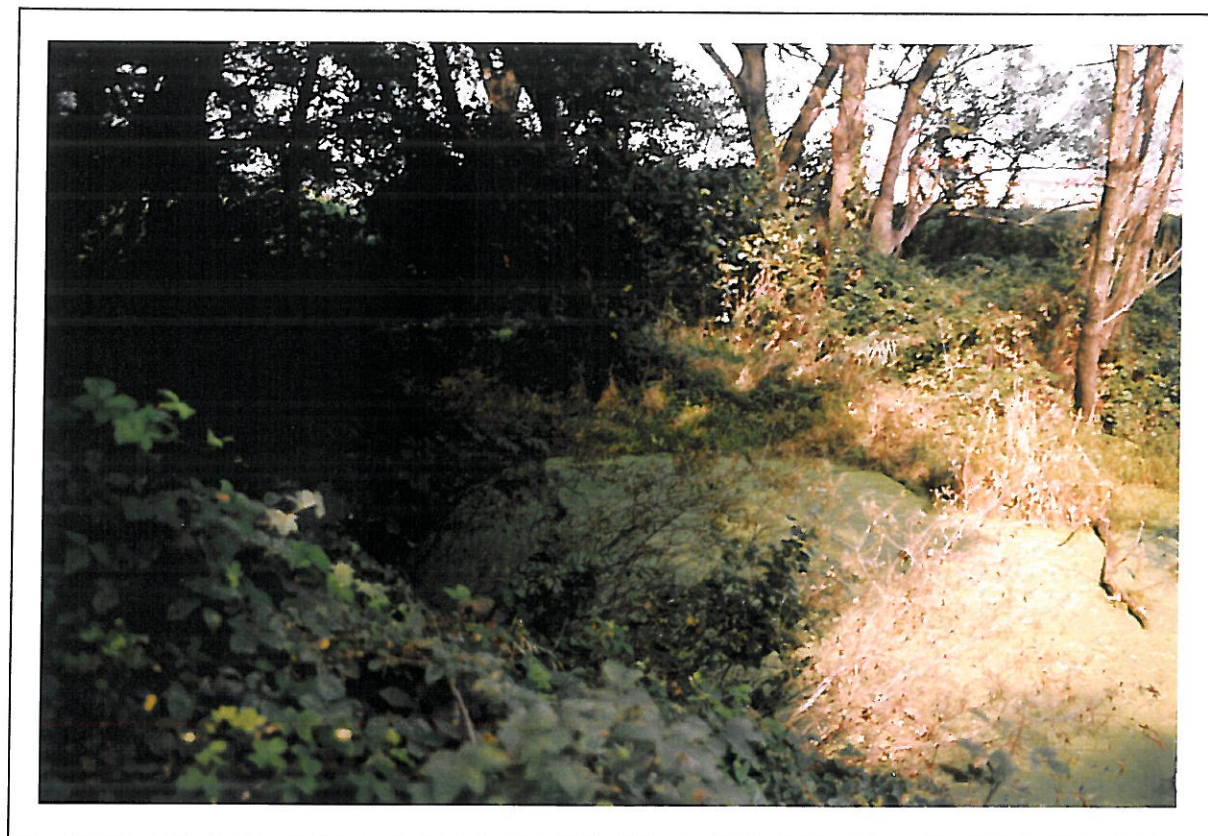
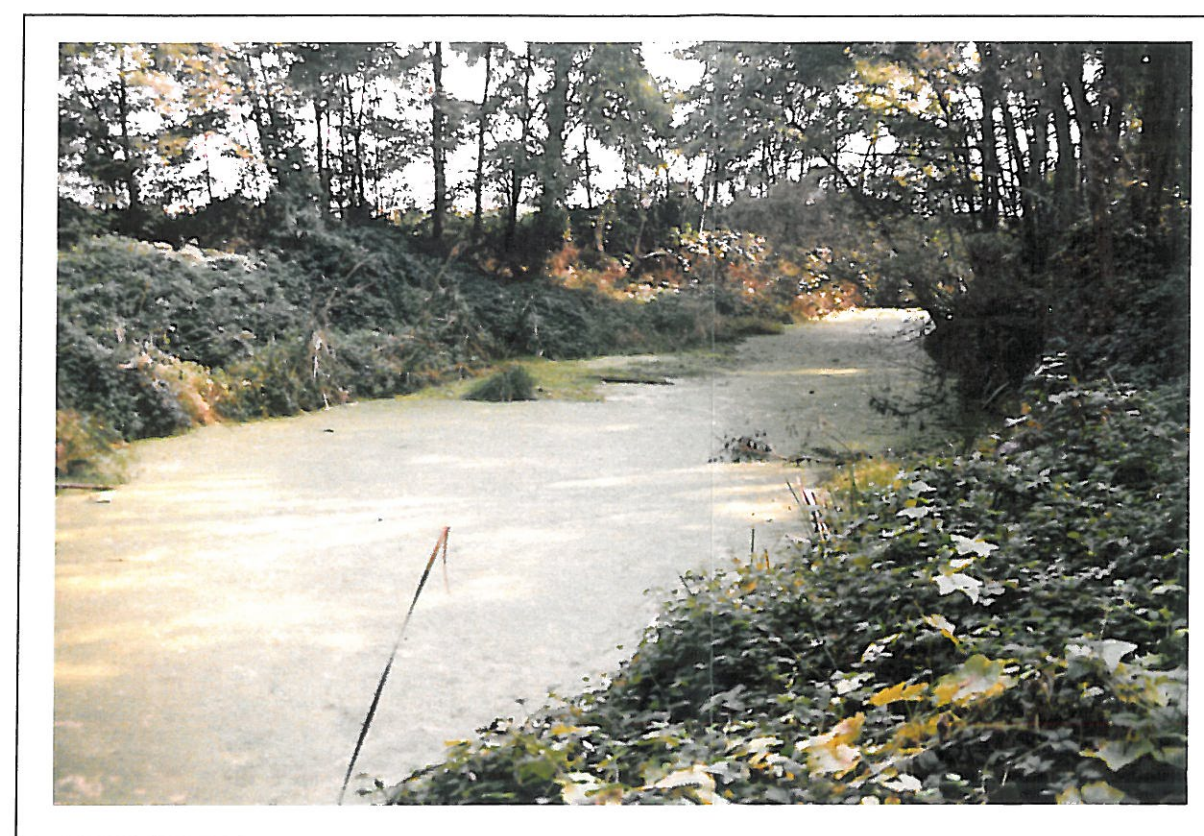
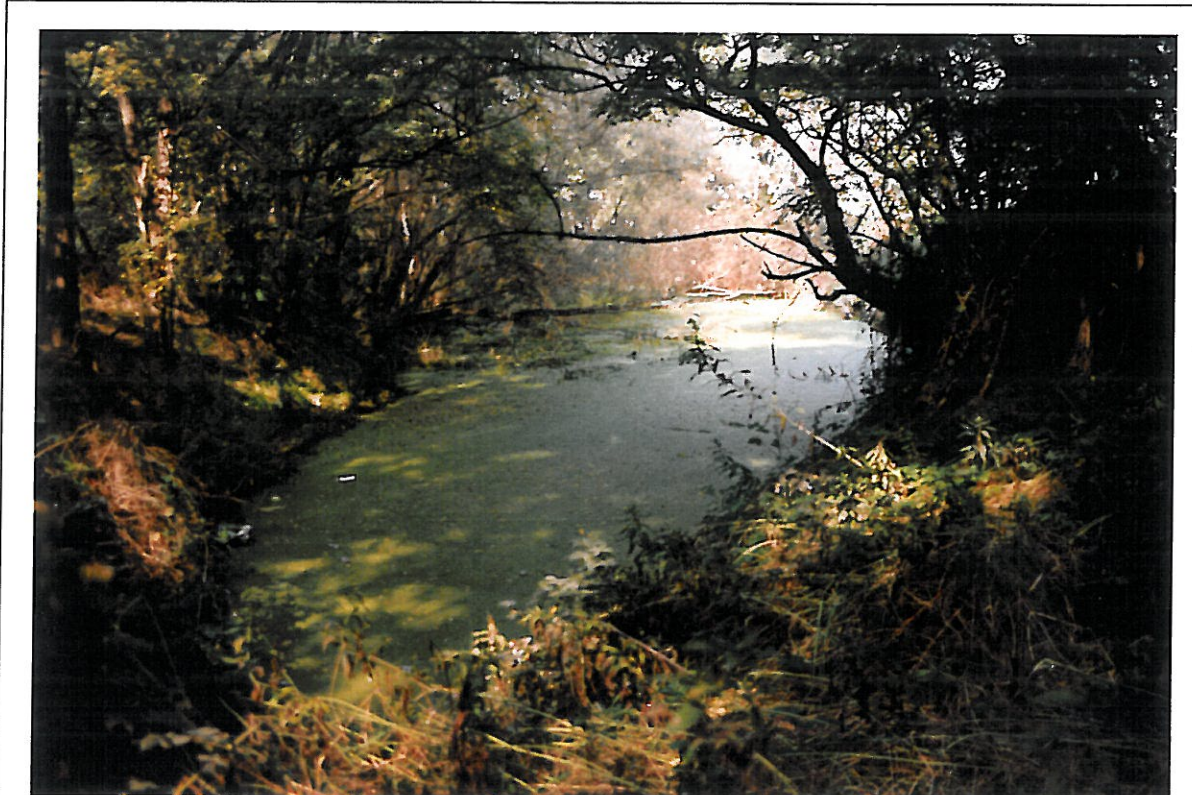
Foto 19/20/21 – In questa serie di fotografie si vede un acquitrino di dimensioni abbastanza rilevanti, ubicato all'altezza di C.na Bollini, in sinistra idrografica del T. Terdoppio. L'acquitrino è di forma allungata parallelamente al corso d'acqua ed è delimitato da scarpate con un dislivello di circa 1 m.

Nella **foto 19** (in alto a sinistra) si vede la testa dell'acquitrino; nella **foto 20** (in alto a destra) è mostrata la porzione centrale; mentre nella **foto 21** (qui a lato) si evidenzia la coda. Tutto l'acquitrino è ricoperto da uno strato sottile di poltiglia vegetale.

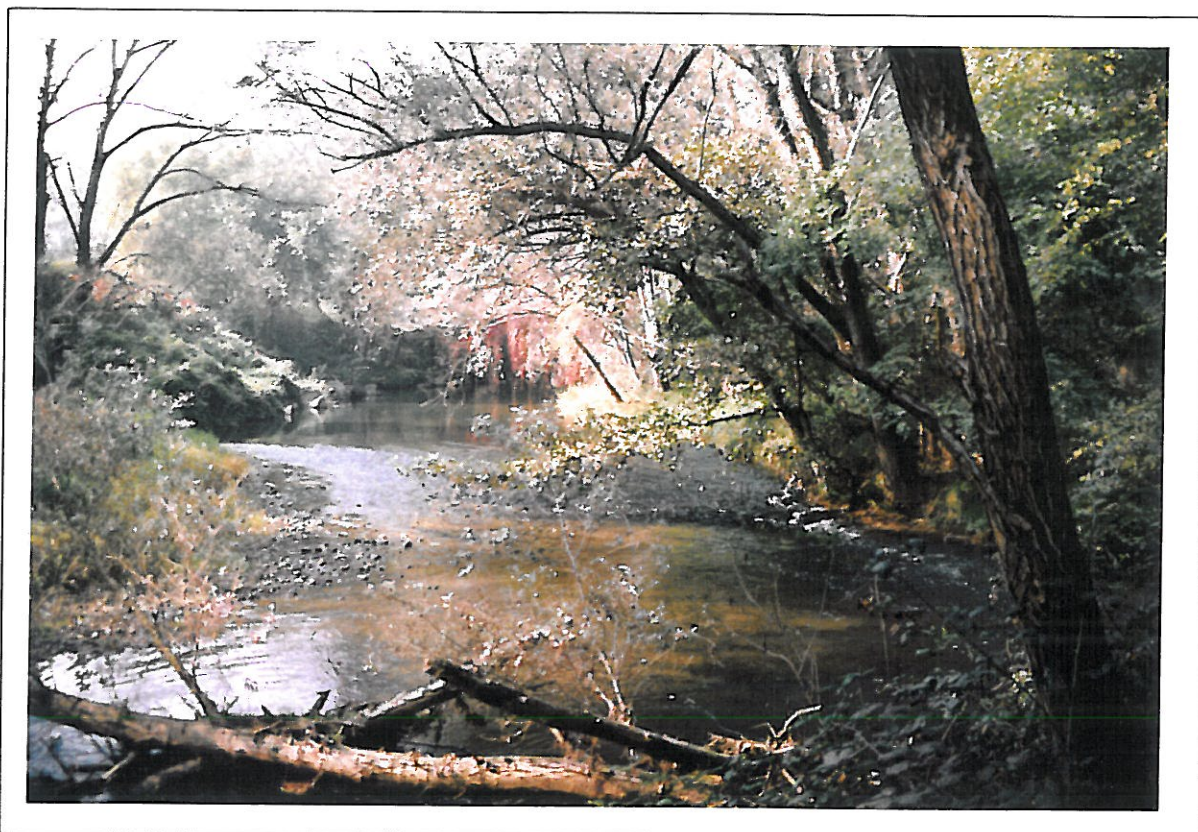
Foto 22 – Tratto di torrente all'altezza della strada sterrata che da C.^{na} Bollini conduce all'alveo. E' messa in evidenza la situazione riscontrata in altre porzioni di corso d'acqua: il materiale ingombrante rilevato (tronchi d'albero divelti, sterpaglie e talvolta rifiuti solidi urbani) potrebbe essere causa di sbarramenti temporanei al naturale deflusso delle acque. In sponda idrografica destra si può osservare una barra laterale, la cui porzione più esterna è attualmente sede di deposizione di sedimenti durante i periodi di morbida; in secondo piano è inoltre visibile la scogliera formata da blocchi irregolari non cementati.

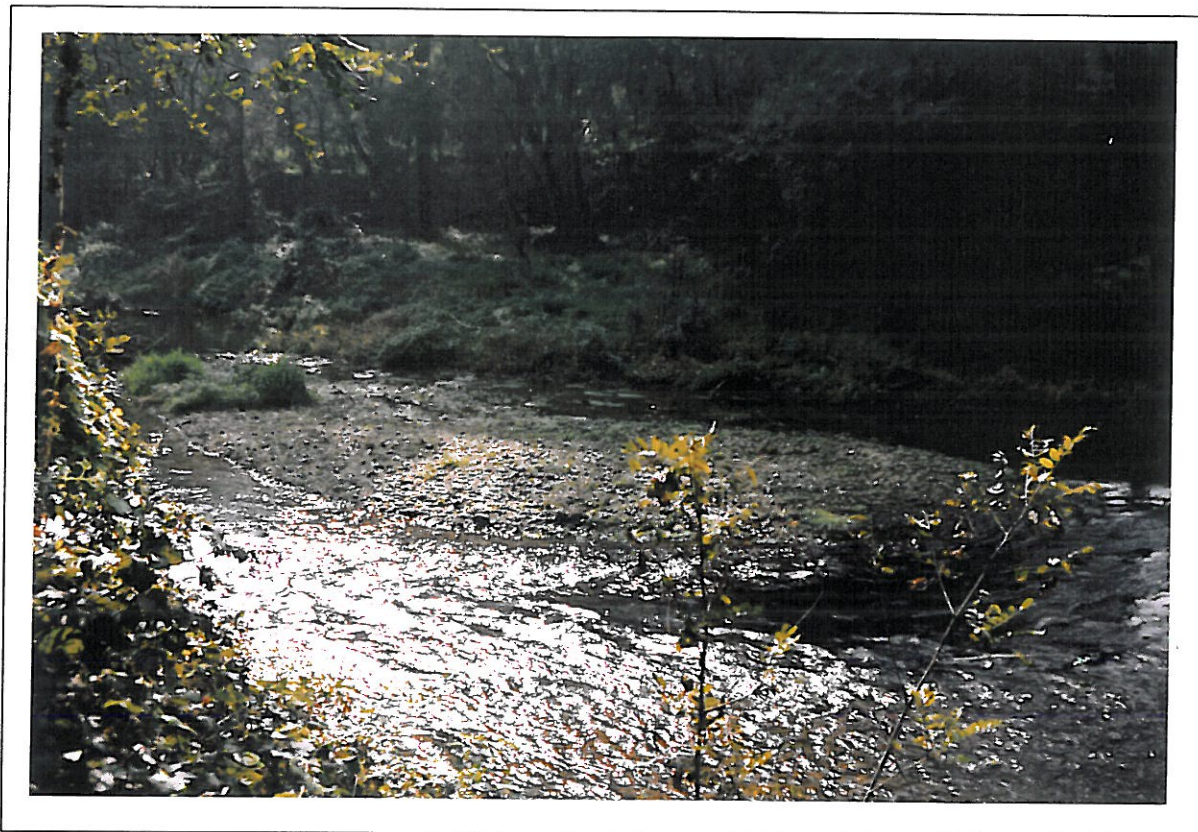
Foto 23 – Barra longitudinale attuale di limitate dimensioni subito a valle di un'altra barra longitudinale, ormai stabilizzata, di dimensioni rilevanti, all'altezza dell'acquitrino evidenziato nelle foto 19,20 e 21. In caso di eventi di piena essa viene sommersa favorendo la deposizione di sedimenti. Si intravede alla fine della barra un accumulo di ramaglie che non favorisce il regolare deflusso delle acque. In secondo piano si possono notare i due ordini di terrazzo della sponda idrografica destra.

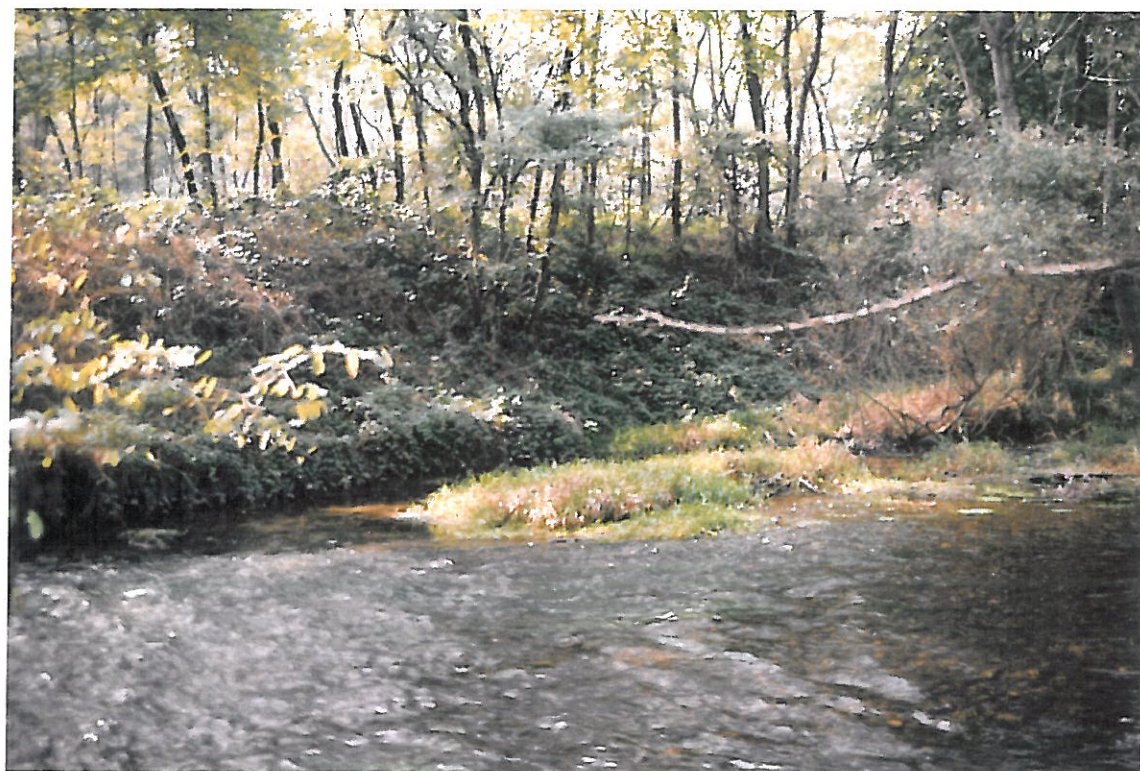
Foto 24 – Particolare della coda della barra laterale nel tratto di Terdoppio all'altezza dell'acquitrino. Sono ben visibili i due ordini di terrazzo che caratterizzano il tratto a Sud del grosso meandro formato dal torrente stesso. Anche qui si può notare la presenza di ramaglie e tronchi d'albero divelti che provocano ostruzione.

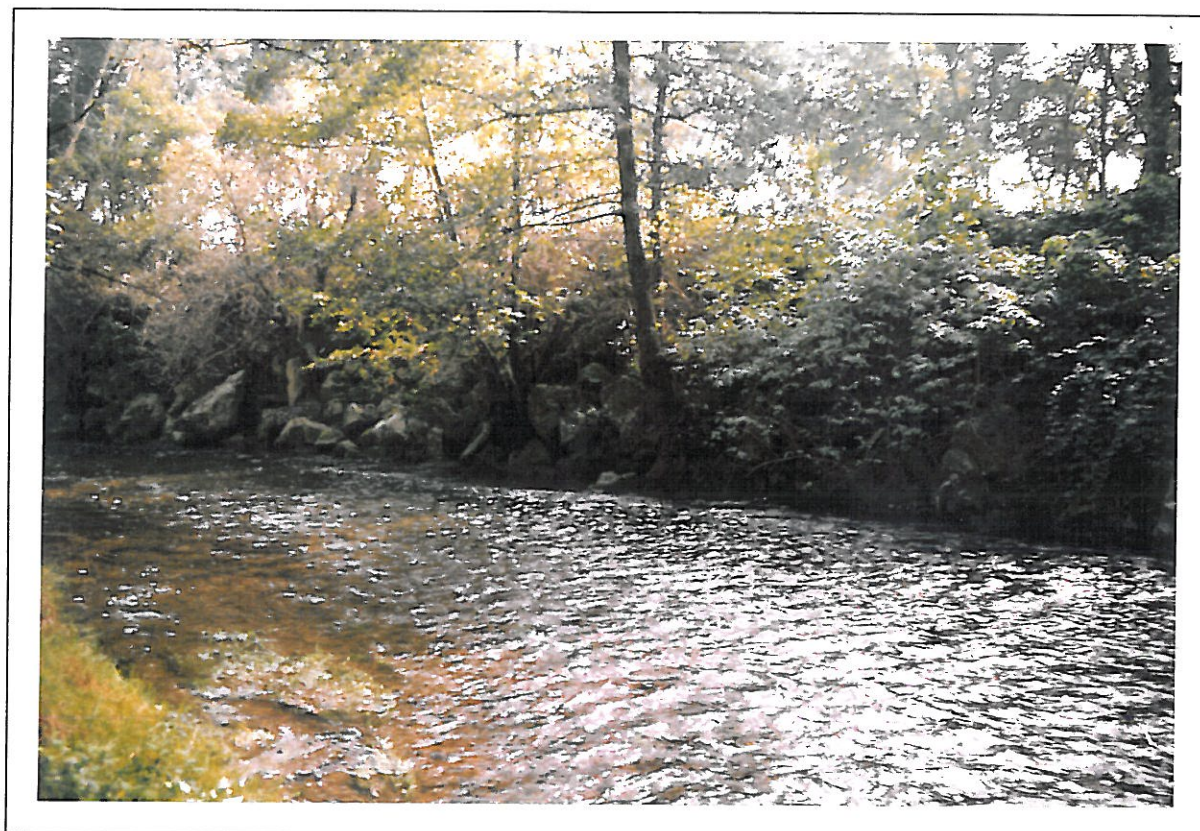
Foto 25 – Particolare della scogliera in blocchi irregolari non cementati.

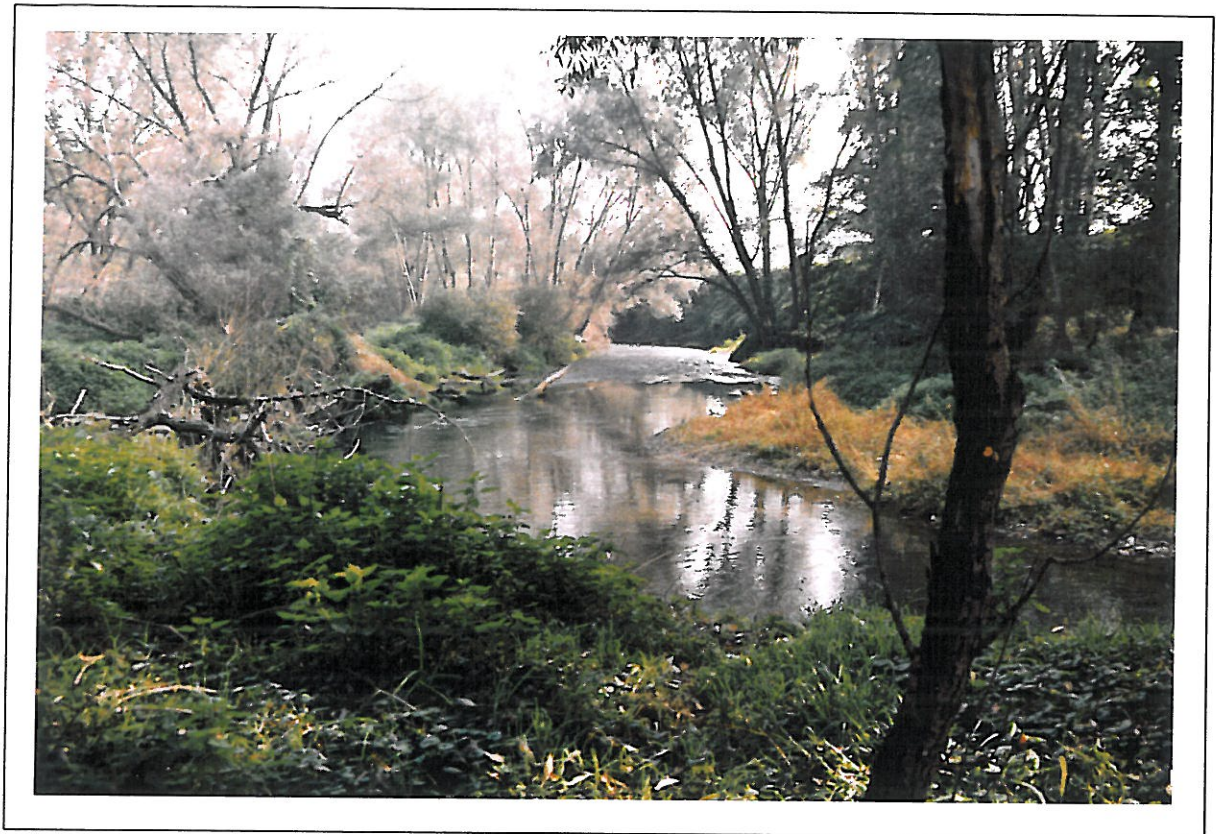
Foto 26 – Blando meandro ubicato a circa 220 m a monte del ponte sulla S.P. N° 2 Cameri-Novara: in sinistra idrografica accentuata erosione spondale e presenza di cospicue quantità di tronchi d'albero divelti e ramaglie da rimuovere, mentre in destra idrografica si nota la relativa zona di accumulo con barra laterale.

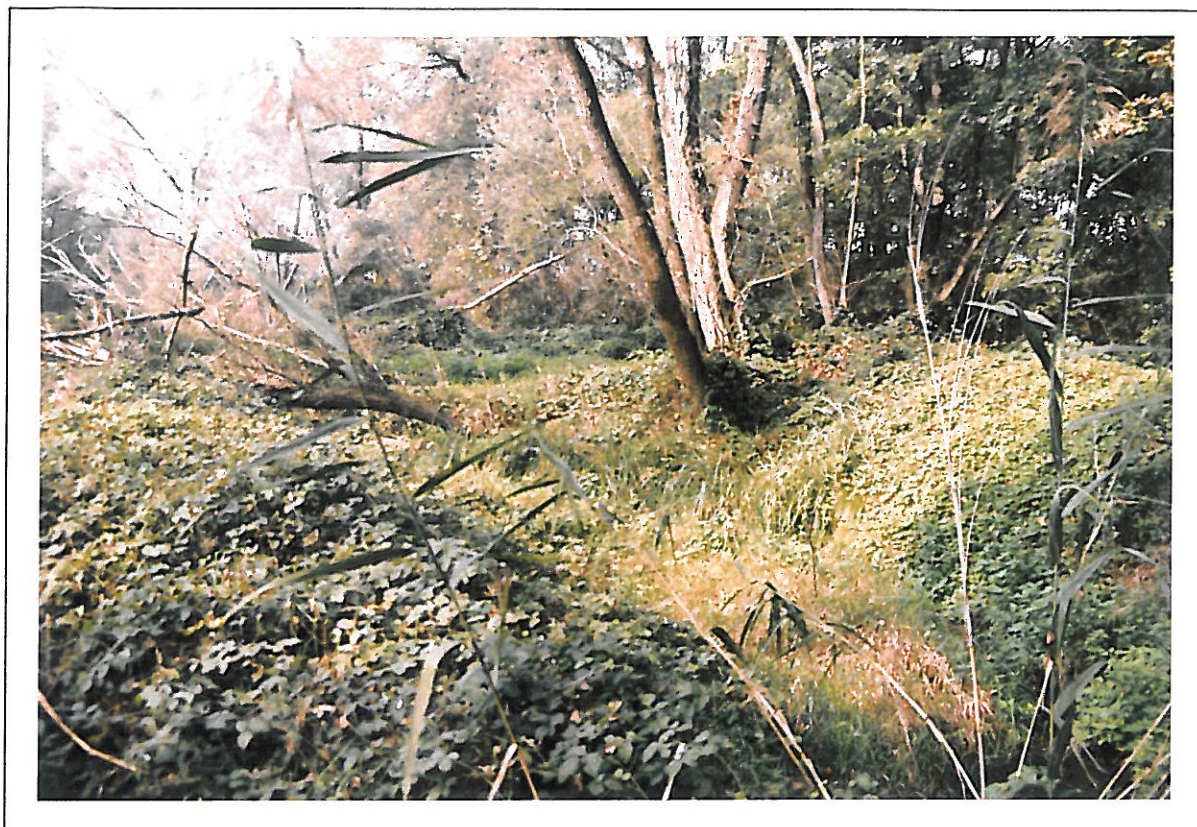
Foto 27 – Particolare dell'interno del meandro successivo a quello descritto nella foto precedente (**foto 26**): è visibile il solco, colonizzato da fitta vegetazione, all'interno del quale scorrono le acque provenienti dai campi a Sud di C.^{na} Bollina. Tutta la zona compresa tra l'alveo del torrente e la scarpata che si intravede in secondo piano è caratterizzata da piccoli dossi e depressioni, che fungono da vie preferenziali di drenaggio in caso di piena eccezionali. In generale l'intera area è da ripulire da detriti, tronchi d'albero sradicati e vegetazione di vario tipo.

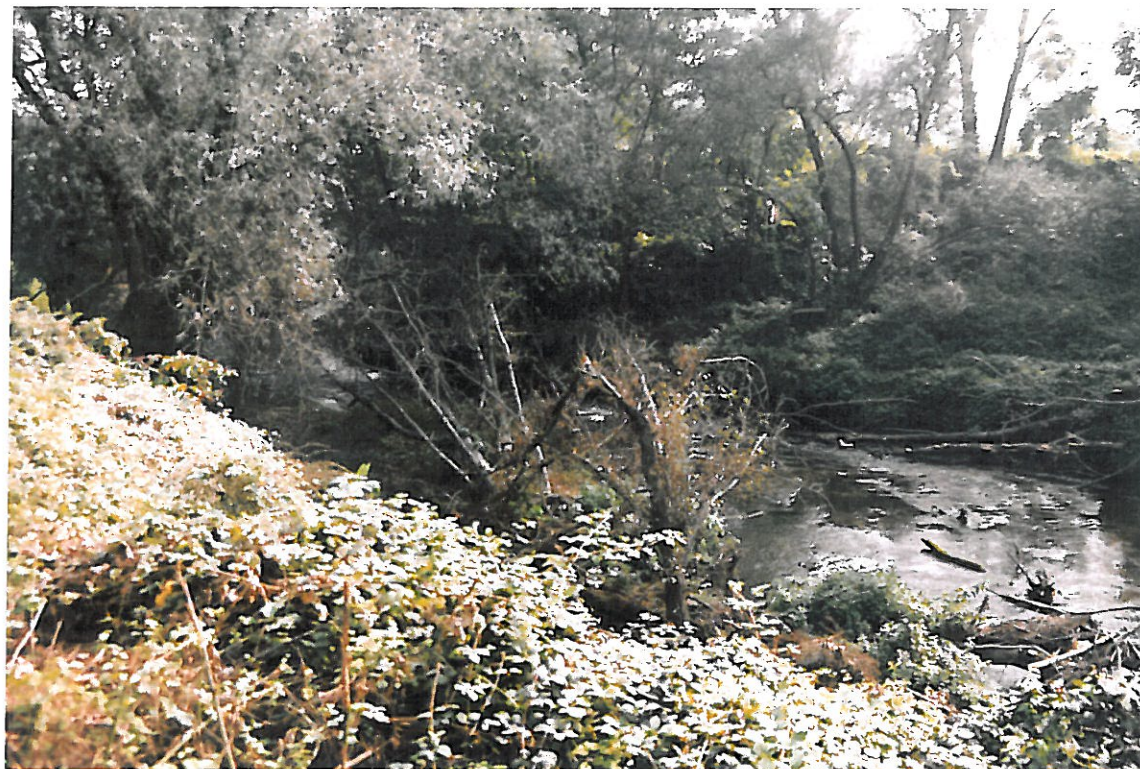
Foto 28 – Tratto di T. Terdoppio all'altezza della ditta IRET: entrambe le sponde presentano elevata pendenza (dislivello 4-5 m circa). Inoltre in sponda idrografica destra esiste una barra laterale colonizzata da vegetazione con alto fusto e arbusti, che funge da cassa di espansione, delimitata dall'orlo di terrazzo suddetto. In questo tratto, fino al ponte sulla S.P. N° 2 che conduce a Veveri, il corso dell'acqua è ostacolato ovunque da tronchi d'albero, legname e ramaglie.

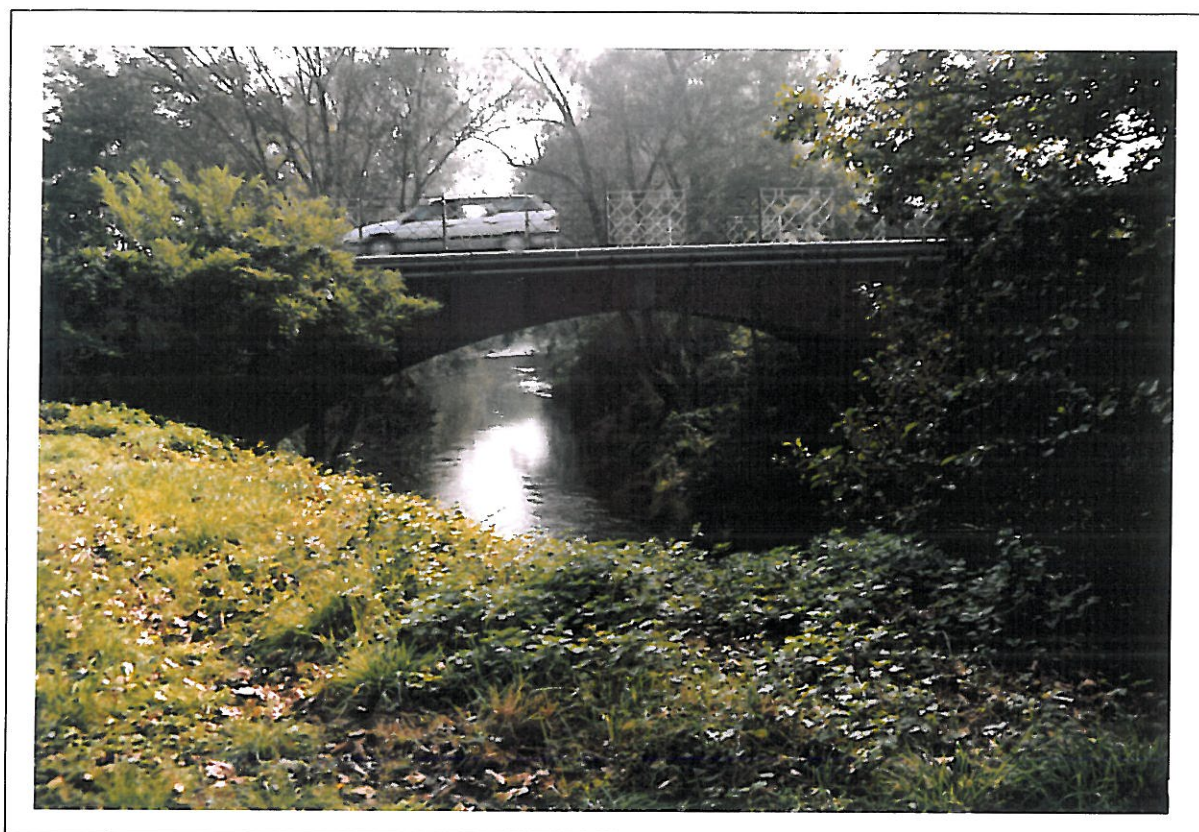
Foto 29 – Primo piano del ponte sulla S.P. N° 2 che conduce a Veveri: il piano stradale si trova ad una quota superiore rispetto ai campi adiacenti. La luce del ponte molto ampia favorisce il deflusso delle acque in caso di piena eccezionale, impedendo il formarsi di ostruzioni dovute ad eventuali tronchi d'albero divelti e trasportati dal torrente stesso.

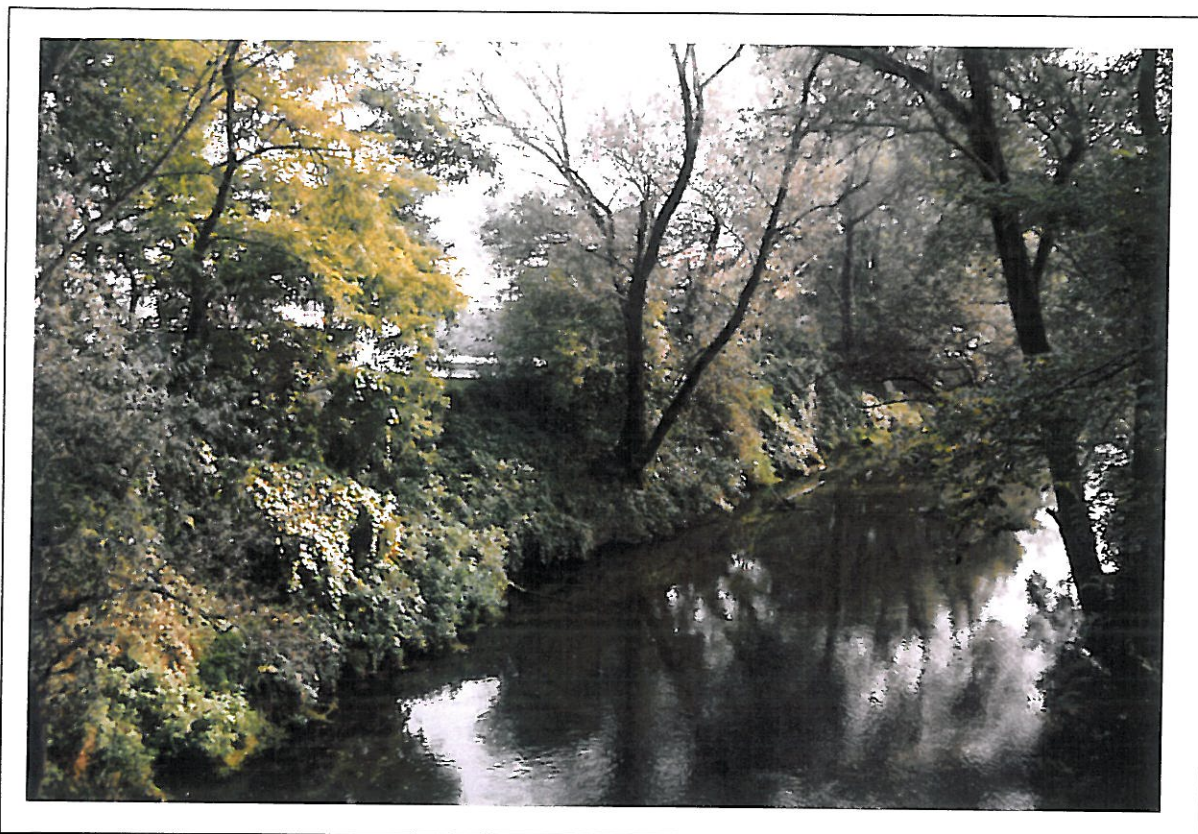
Foto 30 – Panoramica a valle del ponte sulla S.P. N° 2: è ben visibile la sponda idrografica sinistra avente una pendenza ed un dislivello notevoli, al di là della quale si trova la ditta ZAPPA (intravedibile oltre gli alberi).
