ALLEGATO 5 dell'ELABORATO 07
RELAZIONE STATICA

**EDIFICIO ESISTENTE DENOMINATO EX
NUOVA FILATURA BOSSI**

**VERIFICA DELLE EFFETTIVE POSSIBILITA' DI
RECUPERO DELLA STRUTTURA DELL'EDIFICIO A
DESTINAZIONE D'USO COMMERCIALE**

DEFINITIVO

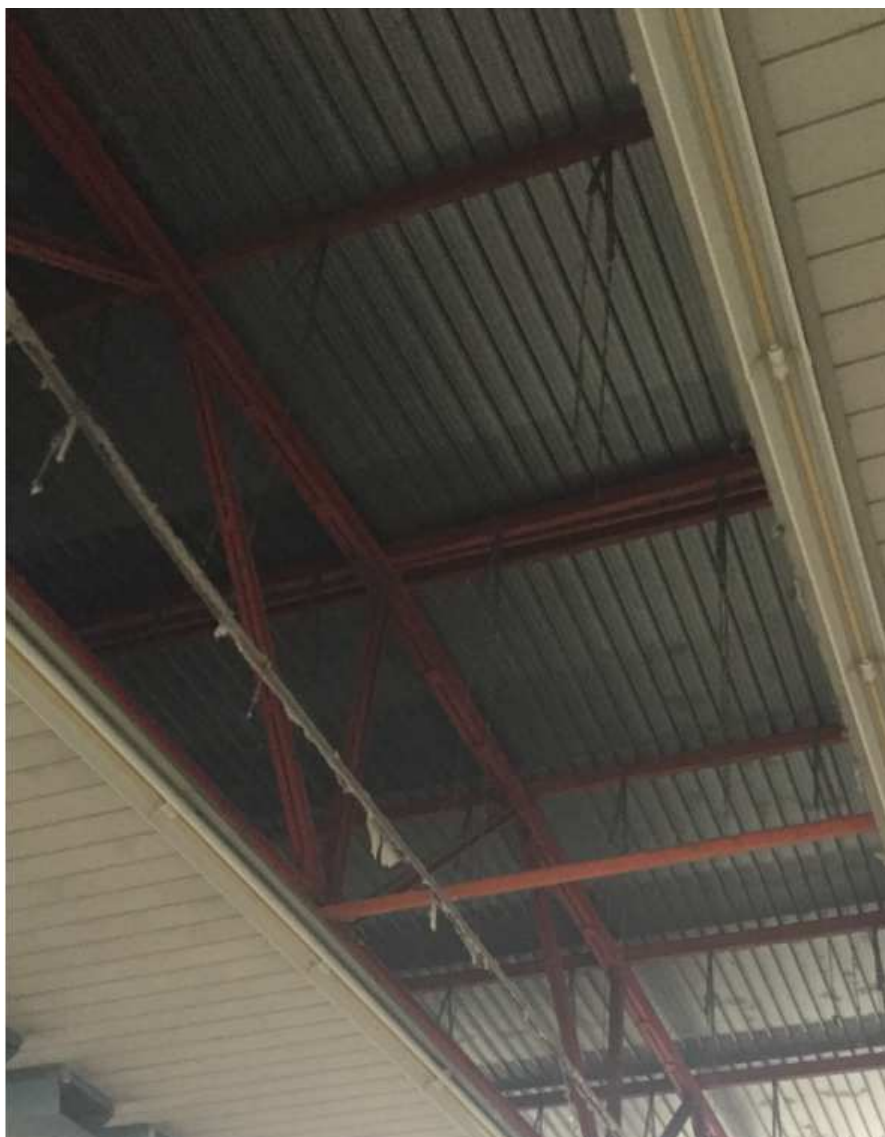
Figura 8 – Documentazione fotografica relativa alla capriata oggetto di verifica

La verifica strutturale è stata effettuata sugli elementi costituenti la capriata relativa all'ampliamento del 1983, di cui si dispone dei calcoli effettuati nel collaudo statico relativo alla pratica n° 9556/607 del 21/02/1983.

Per la verifica statica sono stati trascurati i carichi orizzontali derivati sia dalle azioni sismiche che dall'azione del vento, sono stati considerati i nuovi carichi di progetti derivati dalle necessità di coibentazione e impiantistiche legate alla variazione di destinazione d'uso da produttivo a commerciale; andando a evidenziare come la struttura entri in criticità con le sole azioni statiche. Per le verifiche si è utilizzato lo stesso metodo di calcolo utilizzato nelle verifiche dell'83 ossia le tensioni ammissibili con il calcolo dell'instabilità tramite metodo omega. Tutte le travi sono state realizzate, secondo il collaudo, con un acciaio del tipo Fe 360, con un valore di tensione ammissibile pari a 160 MPa.

Si evidenzia, quindi, che la struttura non è idonea a sopportare i carichi richiesti dal cambio di destinazione d'uso previsto.

Si evince, quindi, che la costruzione non risulta idonea per la destinazione d'uso commerciale prevista e pertanto, tenuto conto delle considerazioni fatte con il segretariato e la soprintendenza regionale si consiglia la parziale demolizione della struttura esistente e la riqualificazione delle parti che potranno essere adeguate, non potendo essa garantire il grado di sicurezza necessario al fine di soddisfare i parametri richiesti dalle NTC 2018 già per la sola verifica di tipo statico.
